# Kaukolämpöverkon vauriotilasto 2014

**Energiateollisuus**

**Kaukolämpö**

## **Kaukolämpöverkon vaurioutilasto 2014**

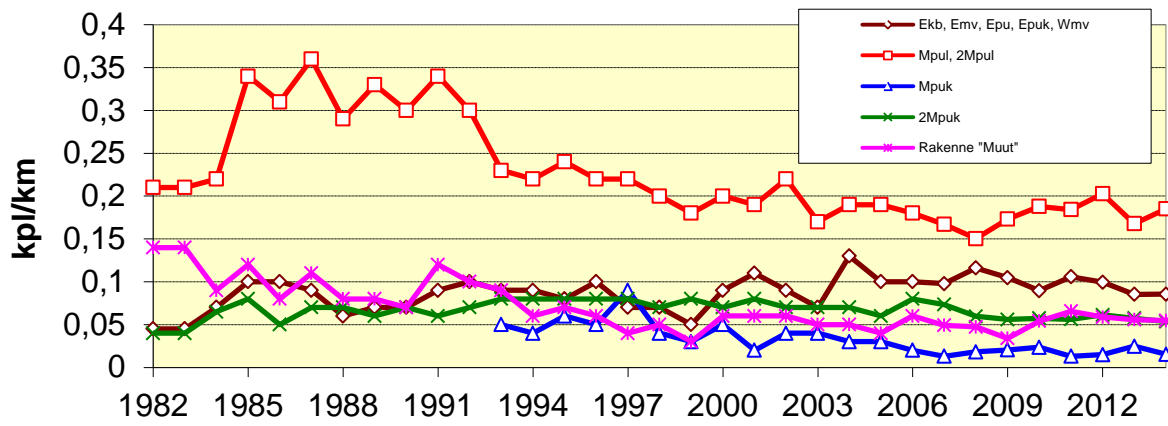
Kuva 1. Kaukolämpöjohtojen vikaantuvuus 1982-2014

Keskimääräinen vauriotiheys 2014 oli hieman alempi kuin 2013 eli 0,06 kpl/km. Johtotyypeittäin vauriotiheys oli suunnilleen 2013 tasolla (kuva 1). Huomionarvoista on, että kiinnivaahdotetulla kaksiputkirakenteella Mpuk vauriotiheys oli edelleen vain 0,02 kpl/km.

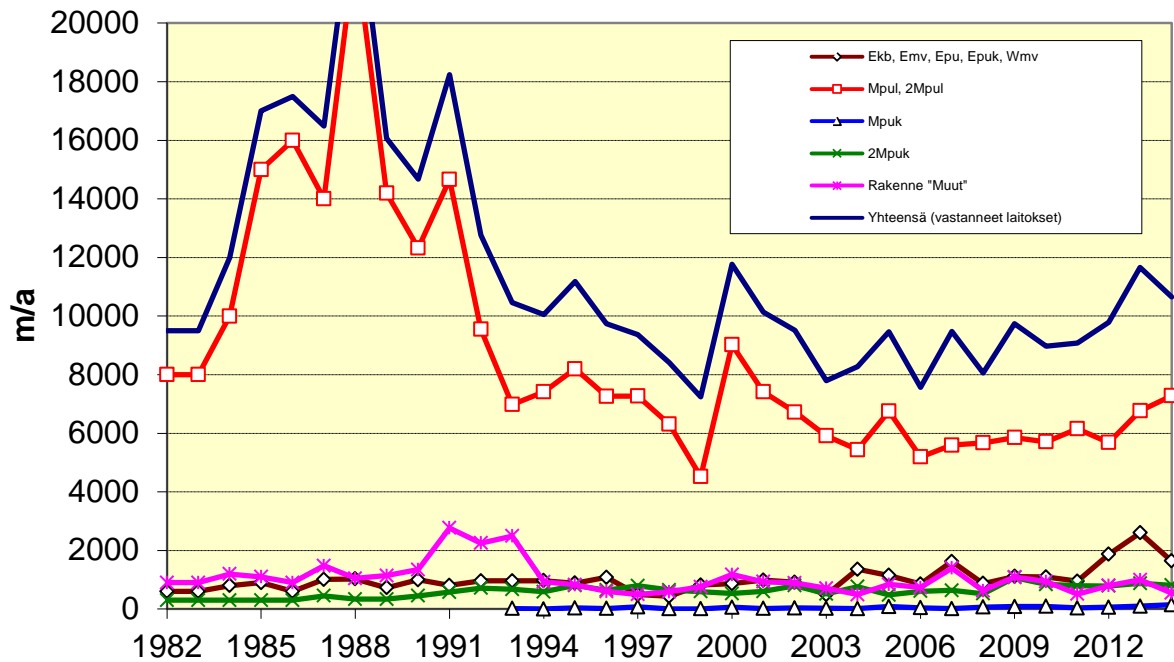
Kuva 2. Vuosittain uusittu kokonaisjohtopituus 1982-2014

Uusittu johtopituus yhteensä, 10,7 km (tieto saatu 428 vauriosta) v. 2014 oli kilometrin edellisvuotta pienempi. Uusittu johtopituus on 1990-luvun alun jälkeen koko ajan pysytellyt tasolla n. 8...12 km/vuosi.

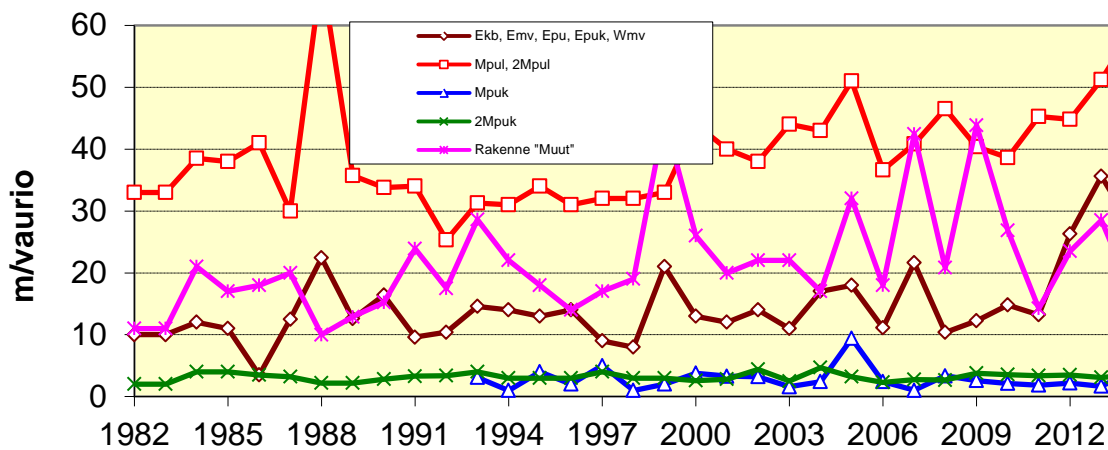
Kuva 3. Vauriota kohti uusittu johtopituus 1982-2014

Keskimääräinen vauriota kohti uusittu johtopituus oli 19,5 m, mikä on pari metriä pitempi kuin vuonna 2013 ja viitisen metriä pitempi kuin 2010.

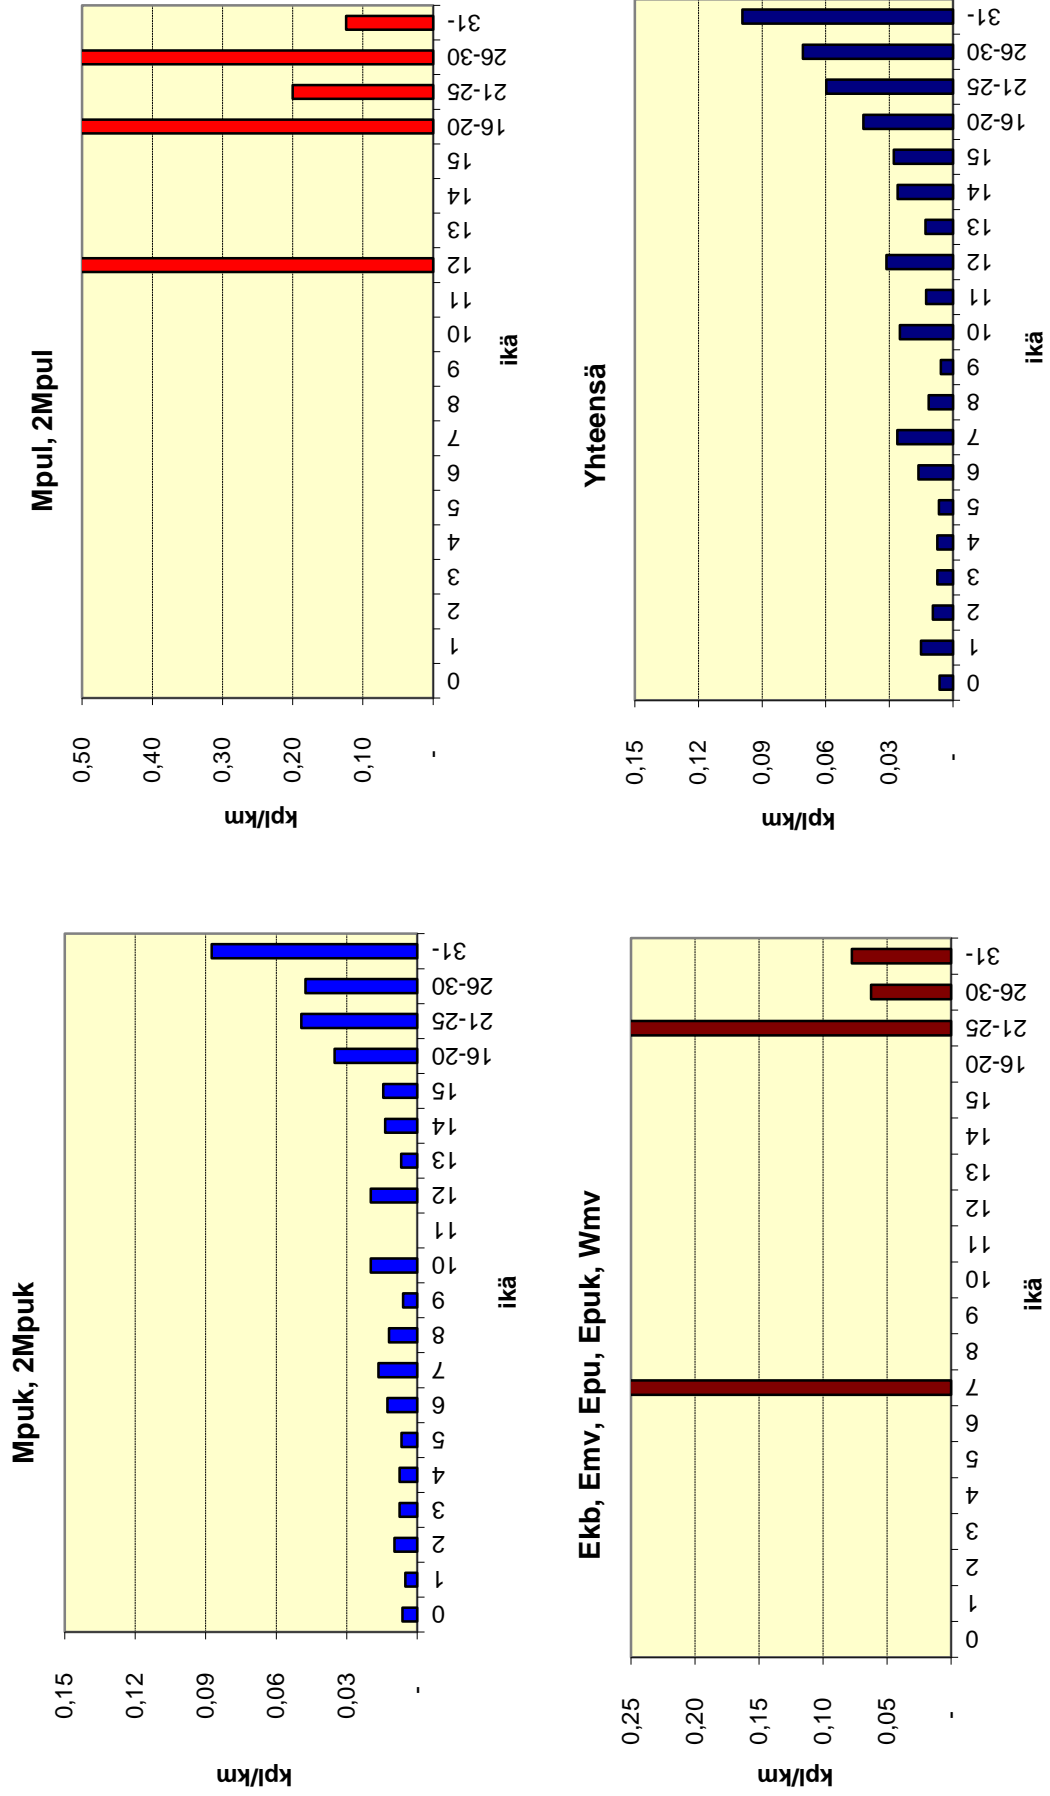
Kuva 4. Vaurioiden esiintymistiheys johdon käyttöiän suhteen 2014

Vaurioiden esiintymistiheys (vikaantuvuus) käyttöikävuosittain, toisin sanoen vauriomäärä / ko. asennusvuotena rakennettu johtopituus johtotyypeittäin on esitetty taulukoissa 2 ja 3 sekä kuvassa 4.

Mpul-rakenteella vauriotiheys on tasaisen korkea läpi koko ko. johtojen laajemman rakentamisen kauden. Tosin vanhimmilla, yli 30 v. ikäisillä johdoilla vauriotiheys on jo laskenut ilmeisesti siksi, että huonot ja huonoissa maaperäolosuhteissa sijainneet johdot lienee jo isoksi osaksi saneerattu kiinnivaahdotetuksi rakenteeksi. Sama koskee osin myös betonikanavarakenteita.

2Mpuk-rakenteella vauriotiheys on alle 20 vuotta vanhoilla johdoilla varsin pieni ja nousee sitten vähän korkeammalle tasolle. Vanhemmilla 2Mpuk-johdoilla vauriotiheys on noussut tasolle 0,05...0,10 kpl/km. Kiinnivaahdotetun johtorakenteen ensimmäisinä käyttövuosina 1970-luvun lopulla rakennetuissakin johdoissa vauriotiheys on vielä vain luokkaa 0,1 kpl/km. Tämä vanhimpien johtojenkin korkeampi, mutta sinänsä edelleen varsin alhainen vauriotiheys lienee pääosin laskettavissa ko. rakenteen käytön

Taulukosta 2 ja kuvasta 4 ilmenee, että tämän nykyisin lähes yksinomaan rakennettavan johtotyyppin vauriot keskittyvät voimakkaasti yli 20 vuoden ikäisiin johtoihin. Asiaa selvittänee pitkälti se, että rakenteen laajempi rakentaminen alkoi 1977, ja alkuvuosien vauriot voitaneen osittain panna lastentautien tiliin.

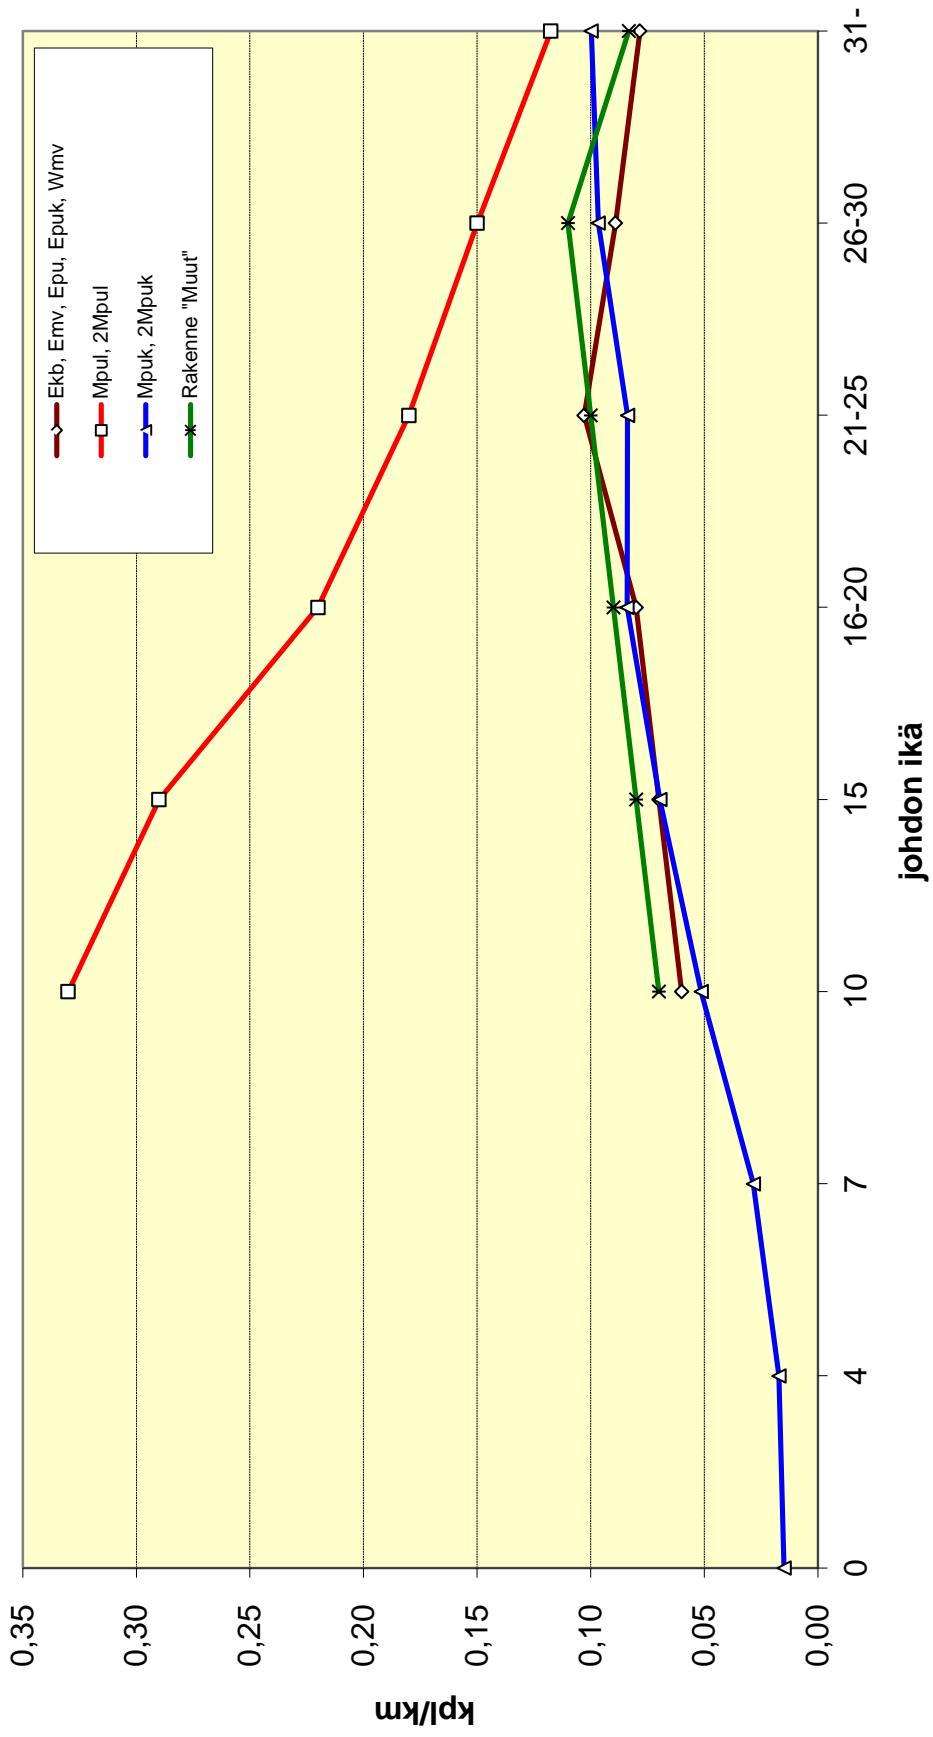
Kuva 5. Vaurioiden esiintymistiheys johdon käyttöiän suhteen keskimäärin vuosina

Kuvassa 5 on esitetty eri johtotyyppien keskimääräinen vikaantuvuus johdon käyttöiän funktiona vuosien 1987-2014 koko vauriotietoaineiston pohjalta.

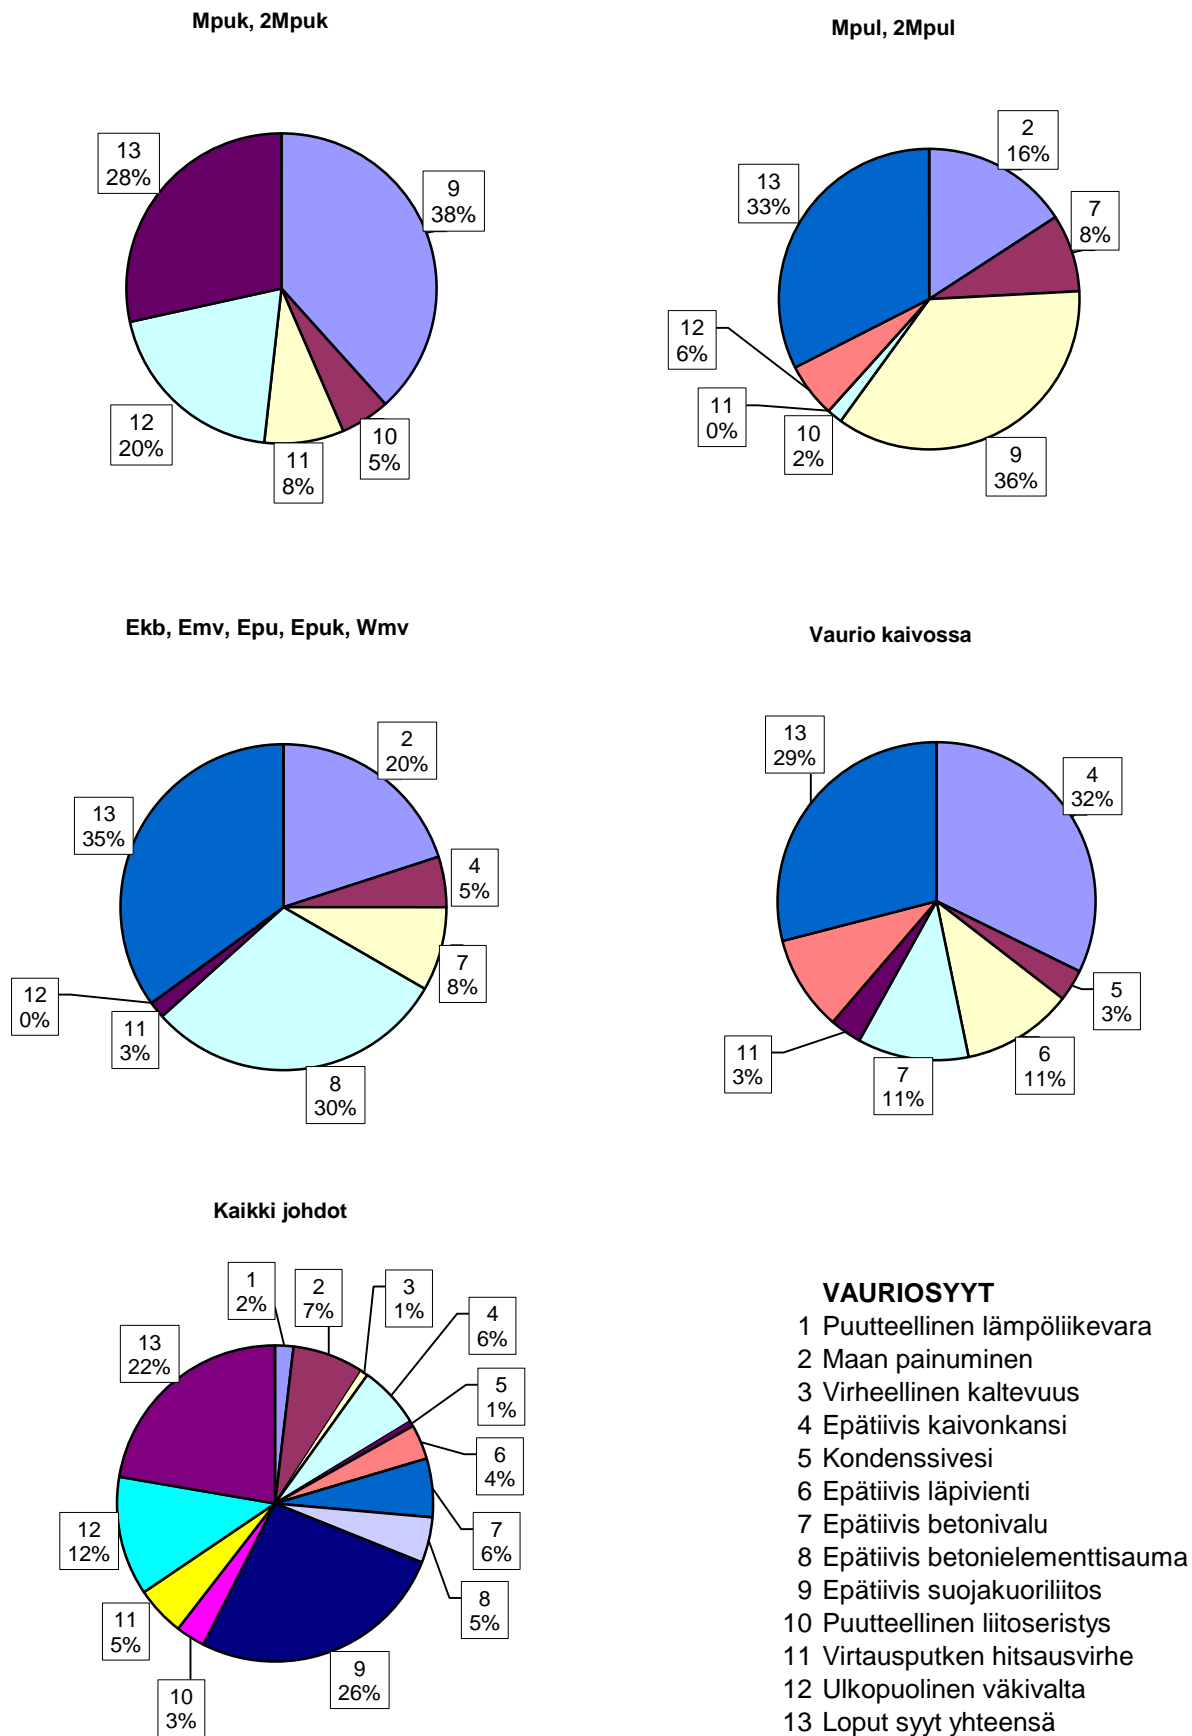
Kuva 6. Vauriosyyden prosentuaalinen jakauma 2014

Vaurioiden syyjakauma on esitetty taulukossa 5 ja kuvassa 6.

Vauriosyistä selvästi yleisin on "epätiivis suojakuoriliitos" kaikki johdot huomioiden.

Mpul-rakenteella merkittäviä vaurion aiheuttajia ovat epätiivis suojakuoriliitos, maanpainuma/virheellinen kaltevuus sekä epätiivis betonivalu, betonikanavarakenteilla epätiivis betonielementtisauma ja epätiivis betonivalu sekä maanpainuma.

Rakenteella 2Mpuk yleisimmät vauriosyyt ovat epätiivis suojakuoriliitos tai puutteellinen liitoseristys, joiden yhteiseksi osuudeksi on viime vuosina vakiintunut n. 50 % (nyt 45 %) sekä ulkopuolinen väkivalta, jonka osuus näyttää ko. vahinkojen välttämisedellytysten kehittymisestä huolimatta vakiintuneen n. 15...25%:n tasolle (nyt 18 %, lisäksi osa muihin syihin sisältyvistä suojaputken halkeamista lienee ulkopuolisen väkivallan aiheuttamia). Teräsputken hitsausvirhe aiheutti 6 % vaurioista tällä rakenteella, mikä on suunnilleen 2000-luvun keskimääräistä tasoa.

Mpuk-rakenteella teräsputkien hitsaus vaatii enemmän tarkkuutta. Viime vuosina hitsausvirheiden osuus on ollut 30...60 %, nyt 23 %. Absoluuttisesti määrä oli kuitenkin varsin vähäinen eli 8 kpl.

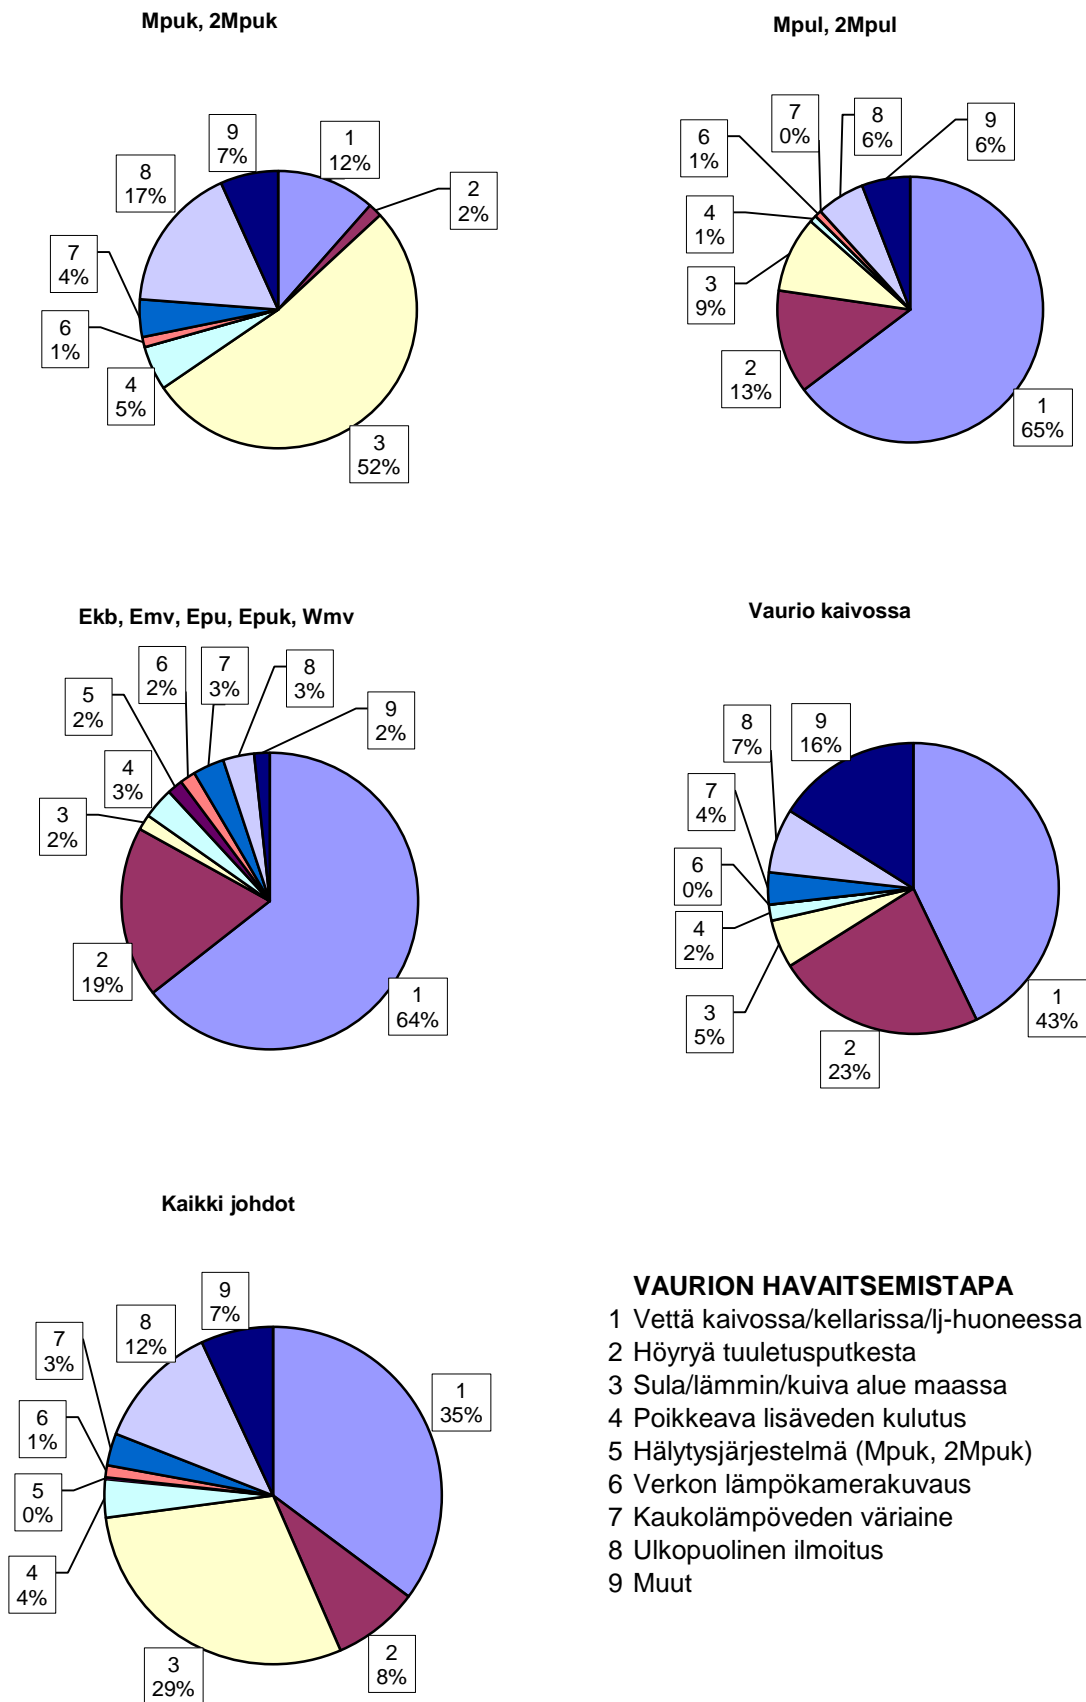
Kuva 10. Vaurioiden havaitsemistavan prosentuaalinen jakauma

Vaurioiden pääasiallisin havaitsemistapa betonikanavajohdoilla ja Mpuk-rakenteella on vettä kaivossa/kellarissa/lj-huoneessa, kun taas 2Mpuk-rakenteella vauriot havaitaan yleensä lämpimänä/sulana/kuivana alueena maassa.

Muut tavat ovat lähinnä ulkopuolisia ilmoituksia, "selviä tapauksia" (mm. vesisuihku) tai kaivokierroksen yhteydessä tehtyjä havaintoja. Havaitsemistavat on esitetty taulukossa 6 ja kuvassa 10.

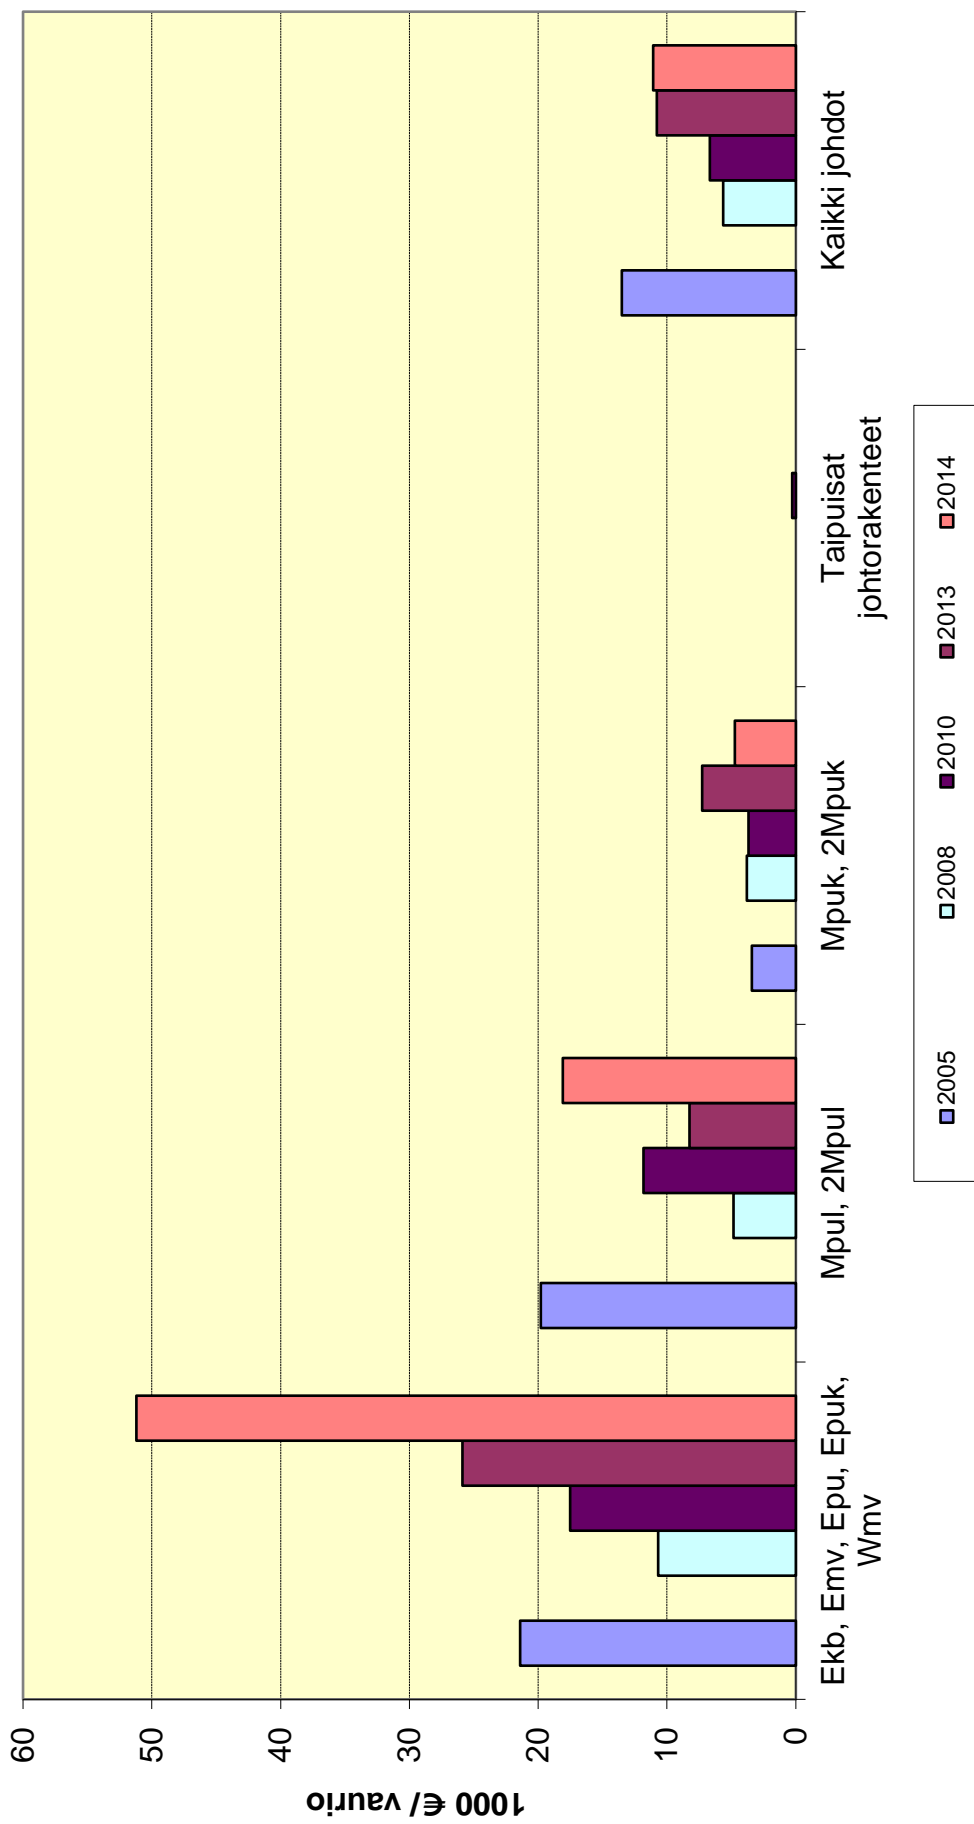
Kuva 11. Vaurioiden keskimääräiset korjauskustannukset eri johtotyypeillä 2005-2014

Vaurioiden korjauskustannuksista saatiin 2014 kyselyssä tiedot vain 124 vauriosta. Vähäinen määrä ja etenkin isompien yritysten tietojen puuttuminen haittaa keskiarvojen luotettavuutta ja vertailukelpoisuutta aiempiin vuosiin. Todelliset korjauskustannukset 2014 lienevät keskimäärin selvästi taulukossa 9 ja kuvissa 11 ja 12 esitettyjä suuremmat, ehkä noin puolitoista-kaksinkertaiset.

"014 keskimääräinen korjauskustannus/vaurio oli n. 11 000 €. Mikäli oletetaan keskimääräiset vauriokohtaiset korjauskustannukset vuoden 2005 mukaisiksi (n. 14 000 €), olisi v. 2014 raportoidun 546 vaurion kokonaiskorjauskustannus 7,6 M€. Jos vastausprosentti vauriokyselyyn olisi 100, päädyttäisiin koko Suomessa laskennallisesti tasoon 12,5 M€: (13,2 M€ v. 2012, 13,4 M€ v. 2012, 11,4 M€ v. 2005, 3,5 M€ v. 1995).

**HUOM!** 2008 - 2014 puuttuu isojen kaupunkien kustannustiedot valtaosin

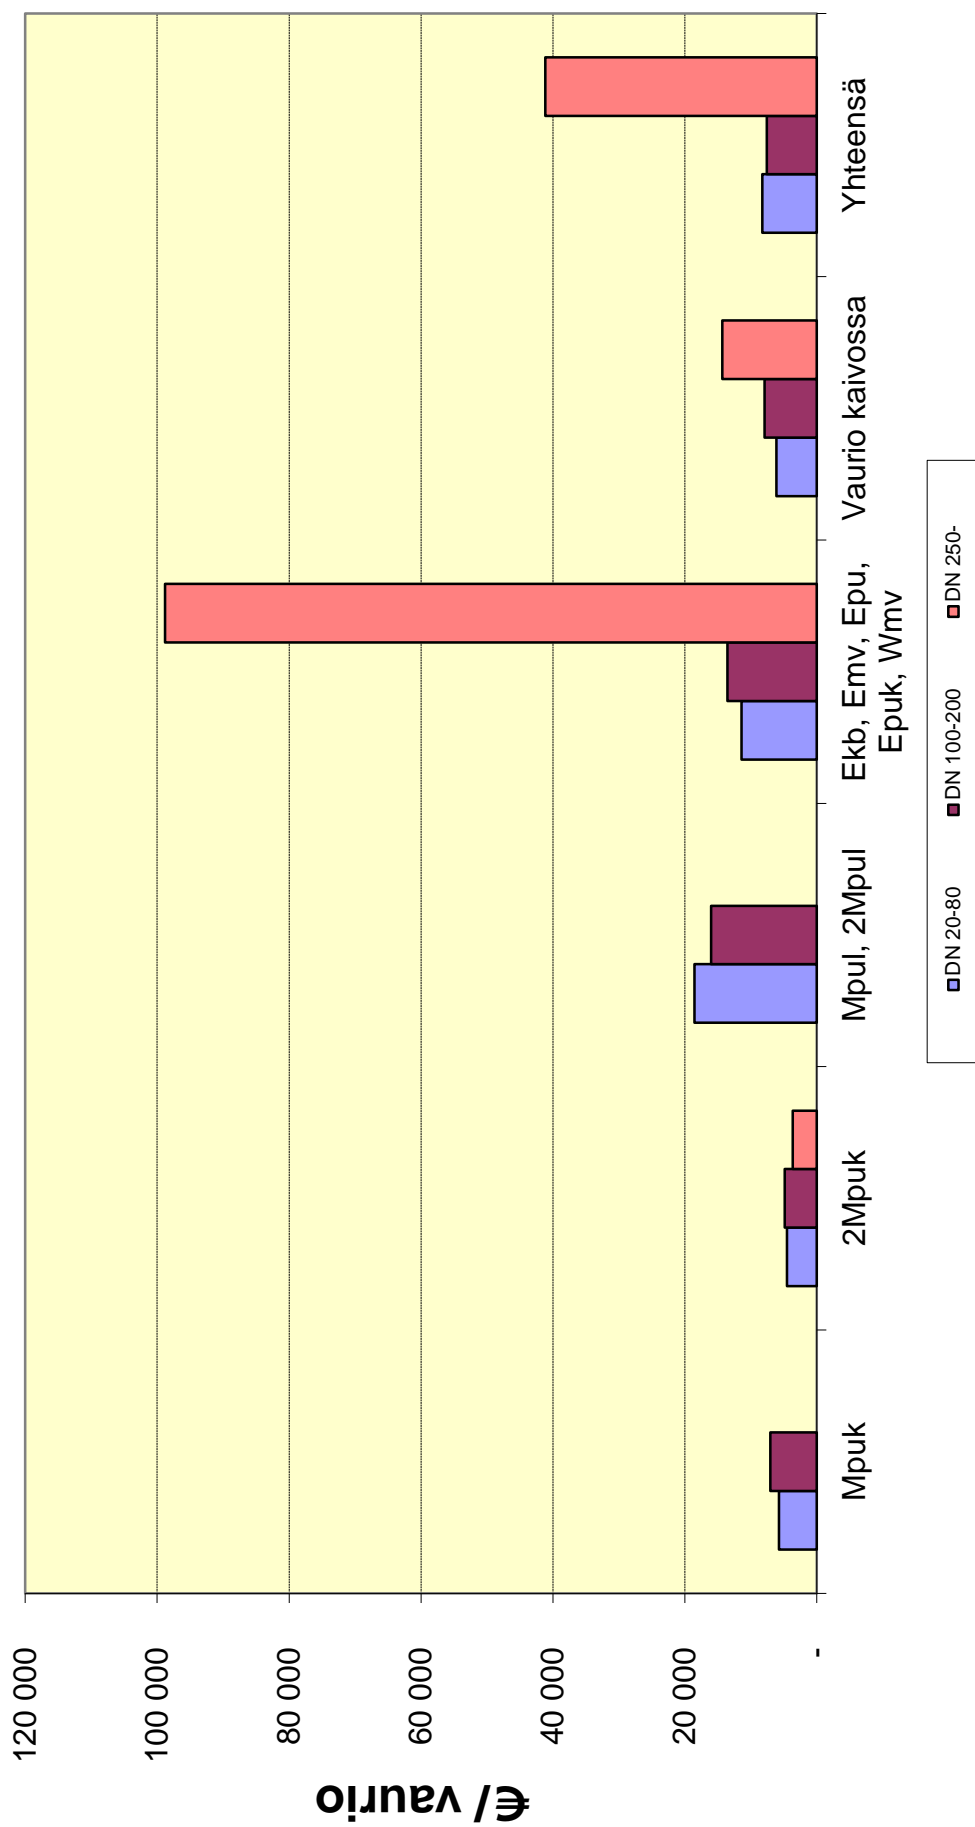
Kuva 12. Vaurioiden keskimääräiset korjauskustannukset eri johtotyypeillä kokoluokittain 2014

**HUOMI!** Perustuu hyvin pieneen vauriomäärään (124 kpl)

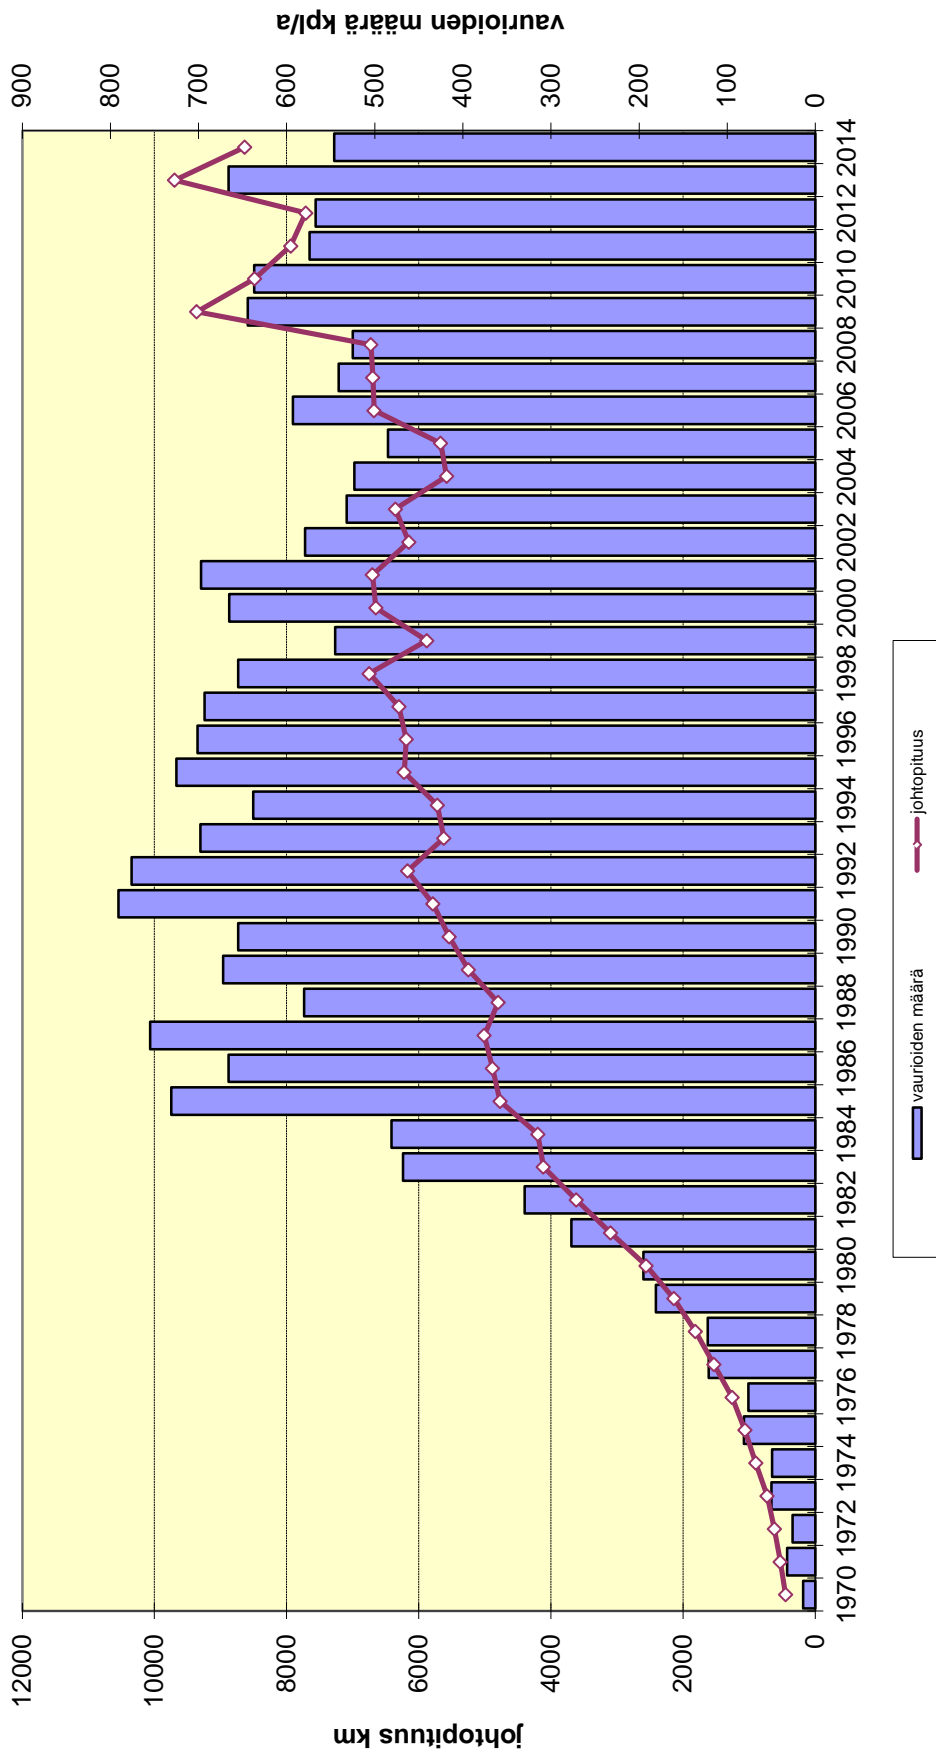
Kuva 13. Vauriokyselyyn vastanneiden jäsenlaitosten yhteenlasketut johtopituudet ja vaurioiden vuosittaiset lukumäärät 1970-2014

Vauriokyselyyn vastanneiden jäsenlaitosten kokonaisjohtopituuden ja vaurioiden vuosittaisen lukumäärän kehitys vuodesta 1970 lähtien on esitetty kuvassa 13.
