**Energiansäästölamppujen verkostovaikutukset ja
elektronisten kuormien ja mittariluentajärjestelmien välinen
yhteensopivuus - Vaihe 2**

Loppuraportti

Tampereen teknillinen yliopisto

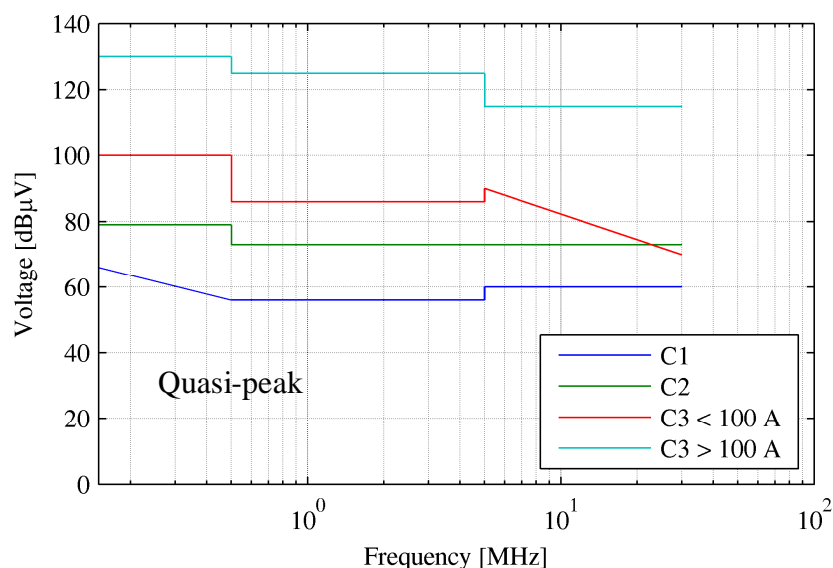
Kuva 2.1. Johtuvien häiriöpäästöjen raja-arvot standardissa IEC 61800-3.

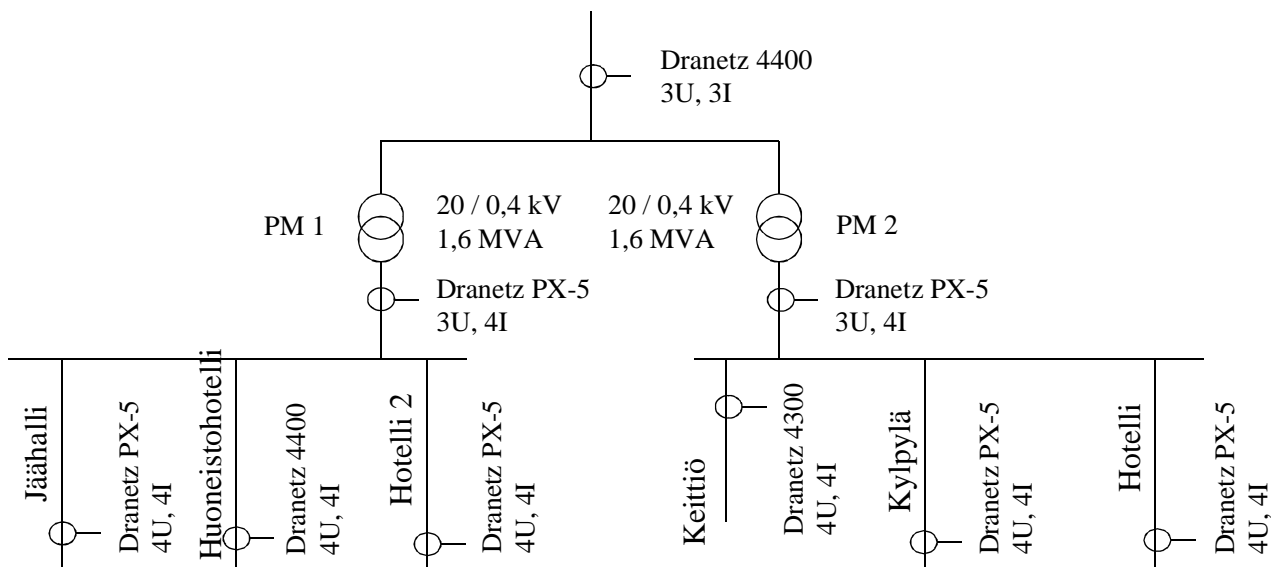
Kuva 3.3. Mittausjärjestelyt kylpyläkiinteistössä.

Kuten kuvasta 3.3 nähdään, muuntajan PM1 alla olivat jäähallin, huoneistohotellin sekä hotelli 2 pääkeskukset. Jäähallin pääkeskuksen mittaus osoitti, että kuormitusvirta oli melko tasaista lukuun ottamatta jäähallin käyttövuoroa, jolloin kuormitusvirrat nousivat. Suurin kokonaispätöteho oli $P = 149$ kW ja suurin kokonaisloisteho oli $Q = 26$ kvar kapasitiivisella puolella. Kuormituksissa näkyi ero eri vaiheiden välillä. Vähiten kuormitetun vaiheen tehot olivat noin neljänneksen pienemmät kuin eniten kuormitetun vaiheen tehot lähes koko mittausjakson ajan, lukuun ottamatta jäähallikäyttövuoroa. Tällöin vähiten kuormitettu vaihe oli noin 15 % pienempi kuin eniten kuormitettu vaihe. Jäähallin kuormitus sisälsi pääasiassa 6-pulssitasasuuntaussilloilla verkkoon liitettyjä kuormia. Tämä näkyy kuormien aiheuttamista yliaaltovirroista. Näistä merkittävimmät olivat 5., 7., 11. ja 13. yliaalto ennen 3. ja 9. yliaaltoa kuten kuvasta 3.10 nähdään. Harmoninen jännitesärö jäähallin pääkeskuksella oli selvästi alle 3 %. Merkittävimmät jännitteen yliaaltokomponentit olivat 5. ja 7. yliaalto. Suhteellinen virtasärö vaihteli noin 30 % - 47 % välillä ja särövirta vaihteli 58 A - 78 A välillä.

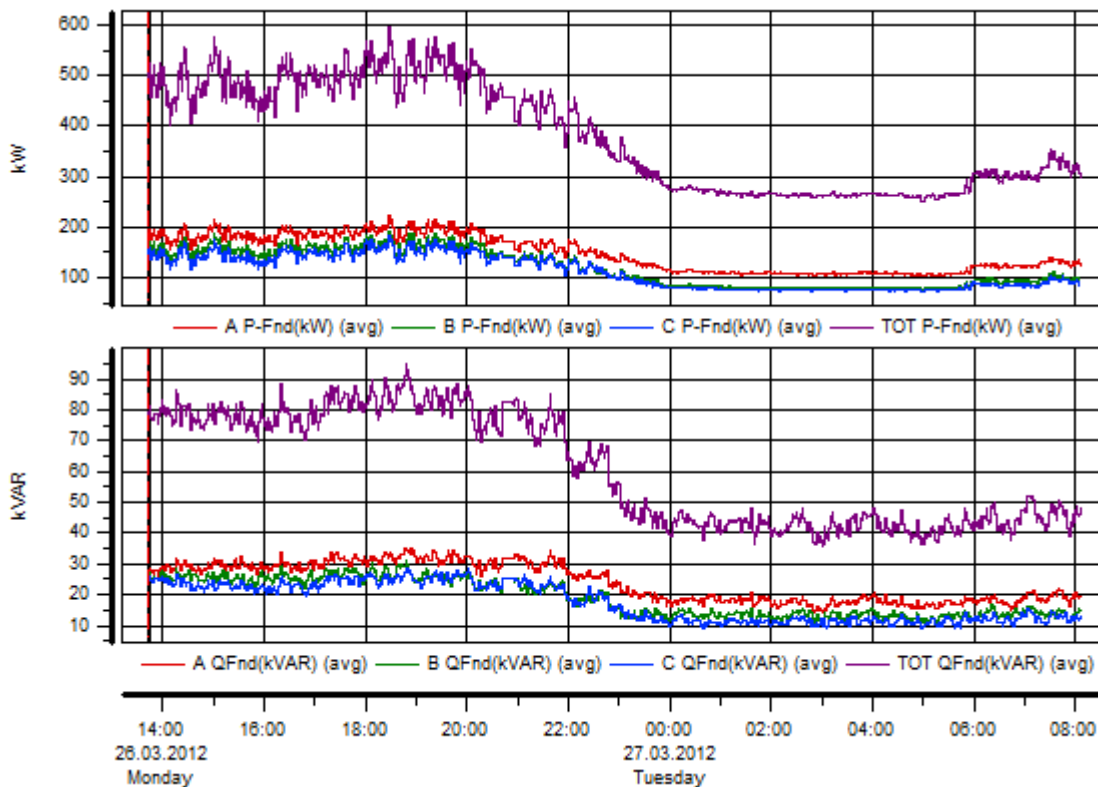
Kuva 3.5. Muuntajan PM2 perustaajuiset pätö- ja loistehot mittausjakson ajalta.

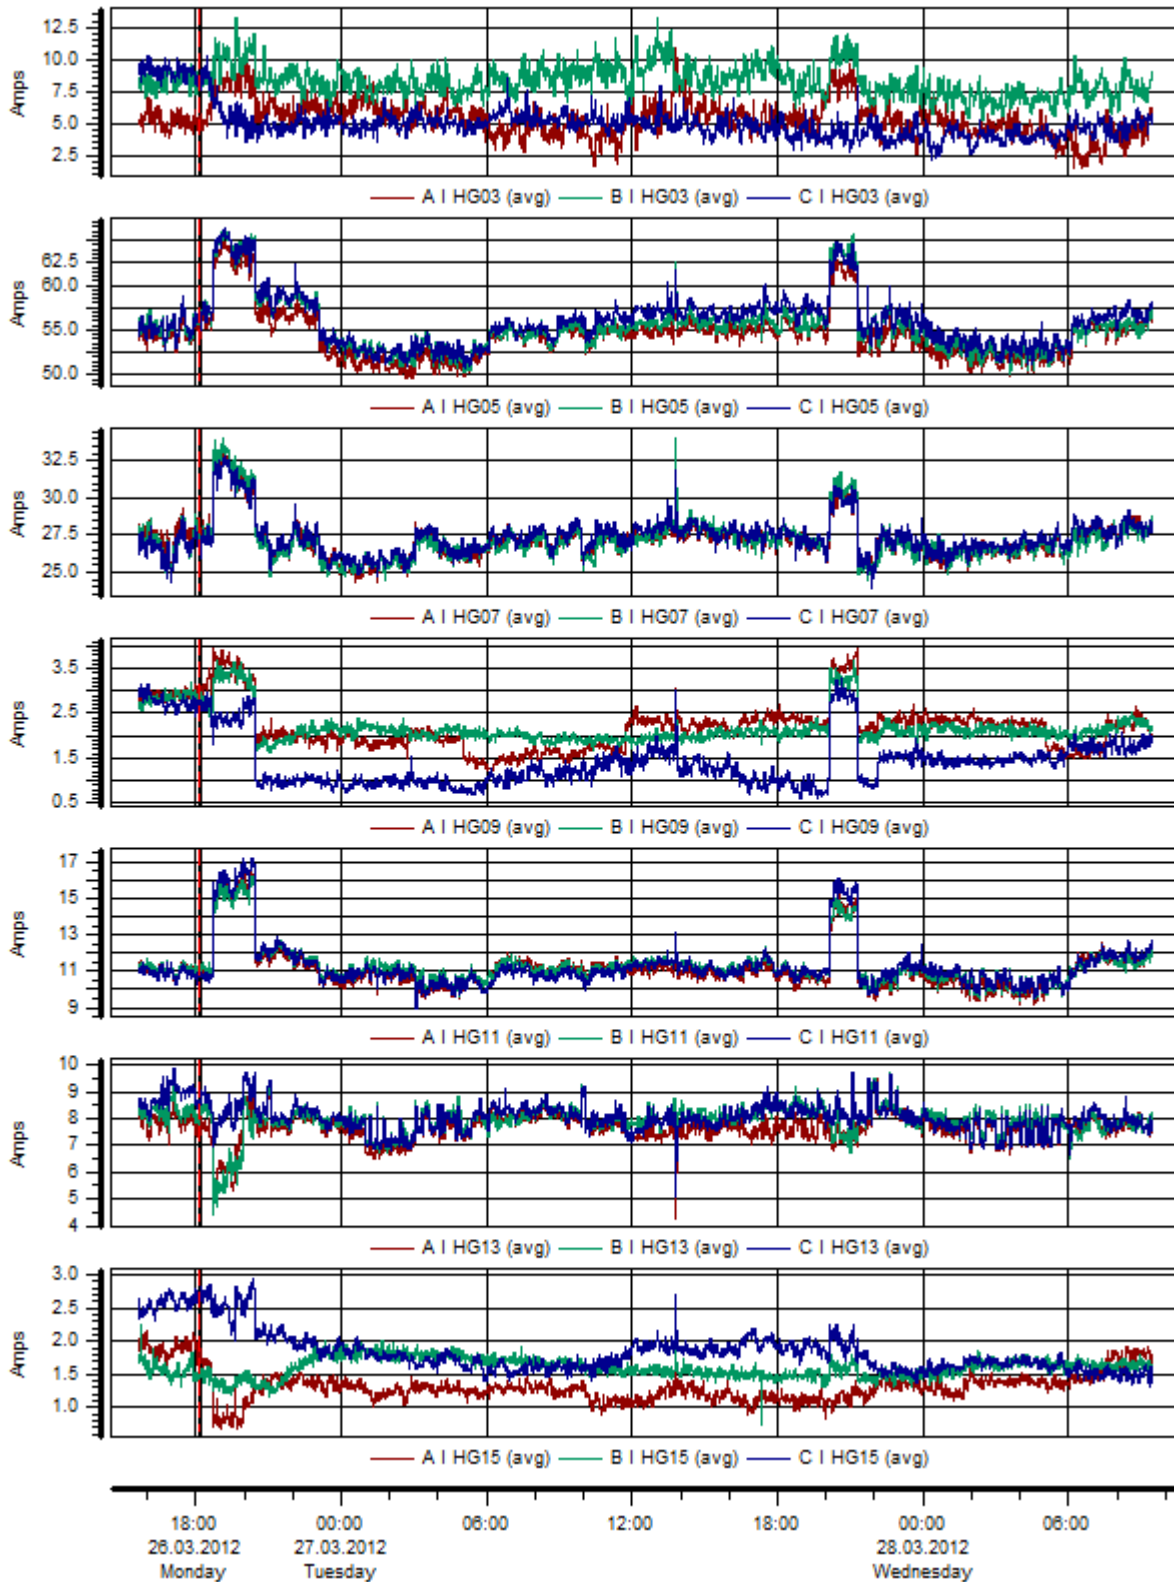
Kuva 3.10. Jäähallin pääkeskuksen virtalyliaaltospektri.

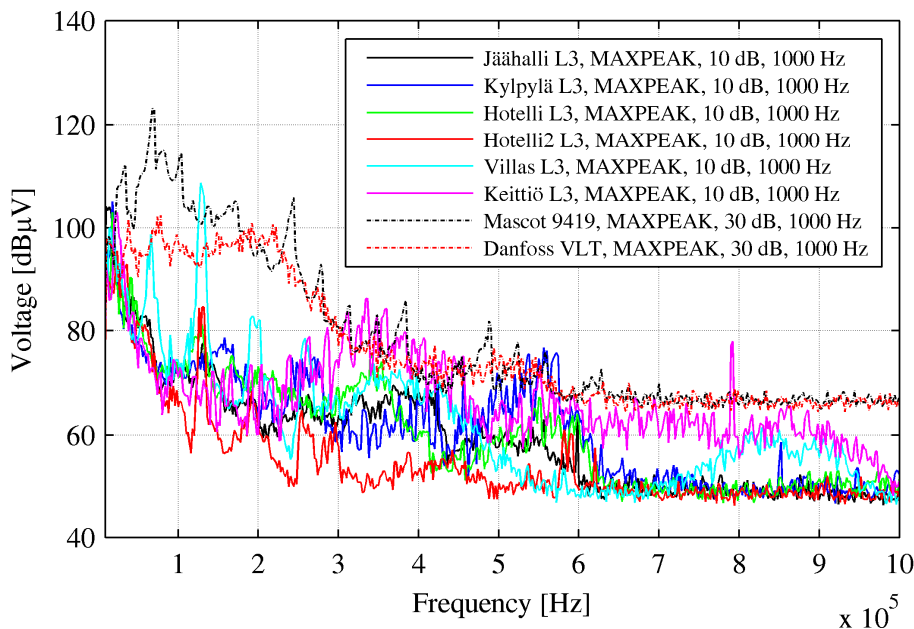
Kuva 3.19. Pääkeskuksilta taajuusalueella 9 kHz...1 MHz mitatut häiriöjännitteet verrattuna erään sähköyhtiön energiamittareiden etäluentaan häiriötä aiheuttaneiden ikääntyneen (viallisen) hakkuriteholähteen ja taajuusmuuttajan häiriöihin.

Yhteenvedo mitatuista häiriöistä eri taajuuskaistoilla on esitetty kuvassa 3.19. Kuvassa on vertailun vuoksi esitetty myös kaksi taajuusspektriä, jotka on mitattu etäluettavien energiamittareiden liitäntäterminaaleista tai läheltä niitä tapauksissa, joissa yksittäinen suuritaajuisia häiriöitä aiheuttanut laite on häirinnyt mittarin sähköverkkotiedonsiirtoon perustuvaa etäluentaa. Häiriötapaukset on käsitelty tarkemmin tämän raportin luvussa 6. Kuten kuvasta nähdään, mitatut häiriötasot kylpyläkiinteistön pääkeskuksilla ovat selvästi pienempiä kuin em. häiriötapauksissa.

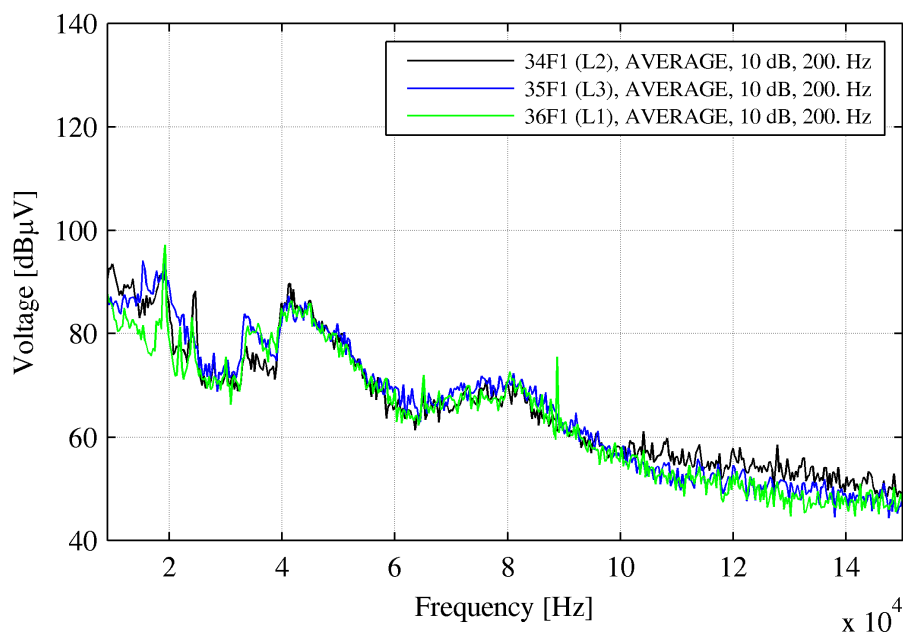
Kuva 3.20. Häiriöjännitteiden taajuusspektri taajuusalueella 9...150 kHz hotellin eräällä yleisten tilojen ryhmäkeskuksella.

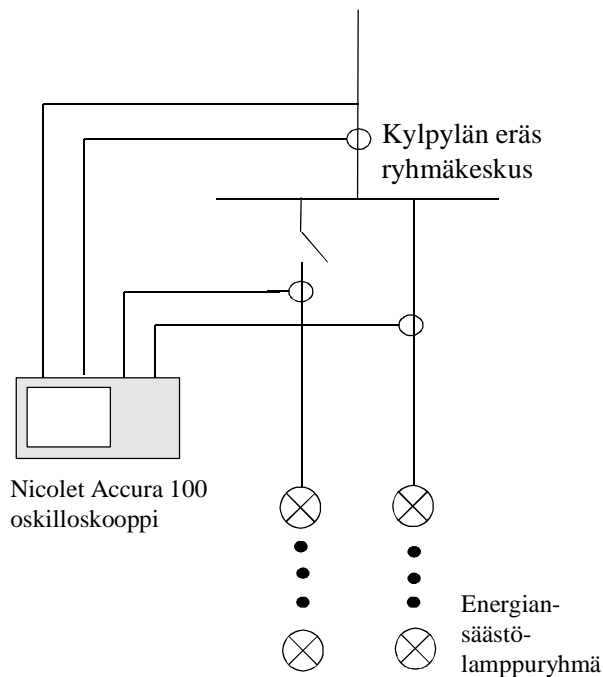
Kuva 3.24. Mittauskytkentä yleisten tilojen lamppuryhmien kytkentävirtasysästen mittauksissa.

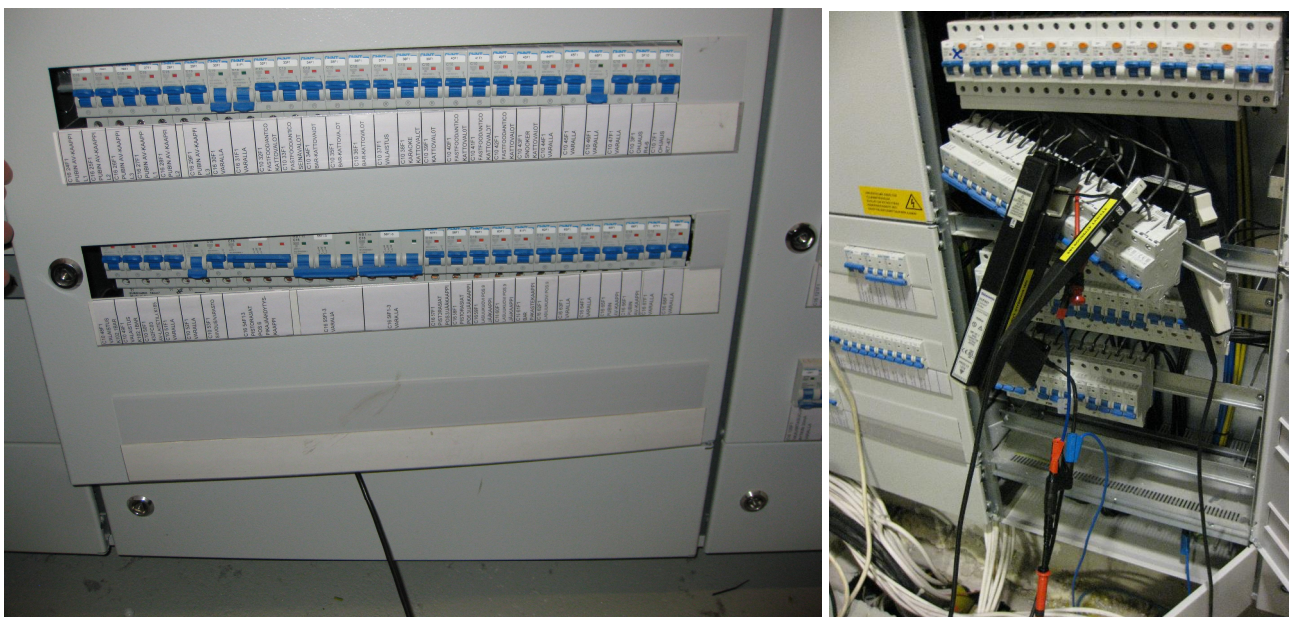
Kuva 3.25. Johdonsuojakytinrivit, joilta mittaukset tehtiin a) pubia ja b) ravintolaa syöttävillä ryhmäkeskuksilla.

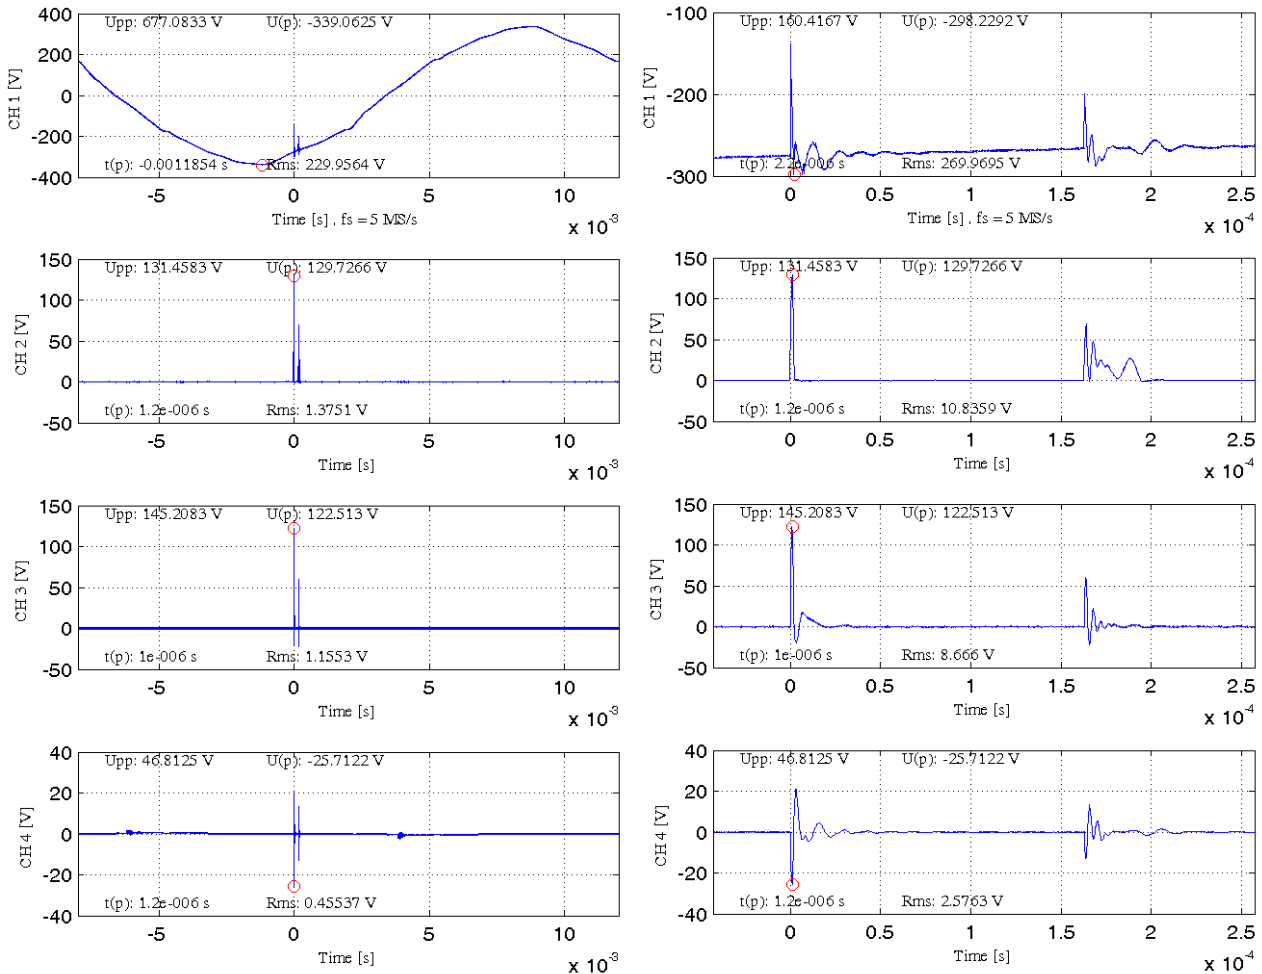
Kuva 3.26. Pubin mm. LED-valaistusta syöttävän valoryhmän kytkentävirtasysäys. CH1: Jännitteen aaltomuoto johdonsuojakytkinrivin syötössä, CH2: Virta johdonsuojakytkinrivin syötössä, CH3: Virta lamppuryhmän ryhmäjohdossa, CH4: Virta viereisessä ryhmäjohdossa (jossa valot päällä). Virtamittauksissa 1 V vastaa 1 A.

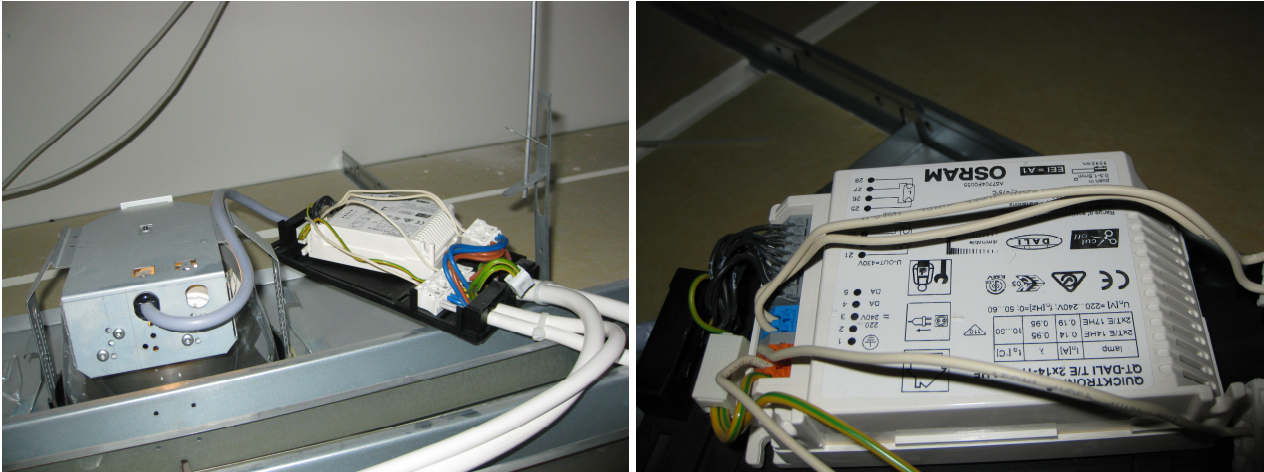
Kuva 3.28. Yksi ravintolan valoryhmän valaisimista ja valaisimen erillinen elektroninen liitäntälaitte. Valaisimessa on kaksi sarjaan kytkettyä pienloisteputkea.

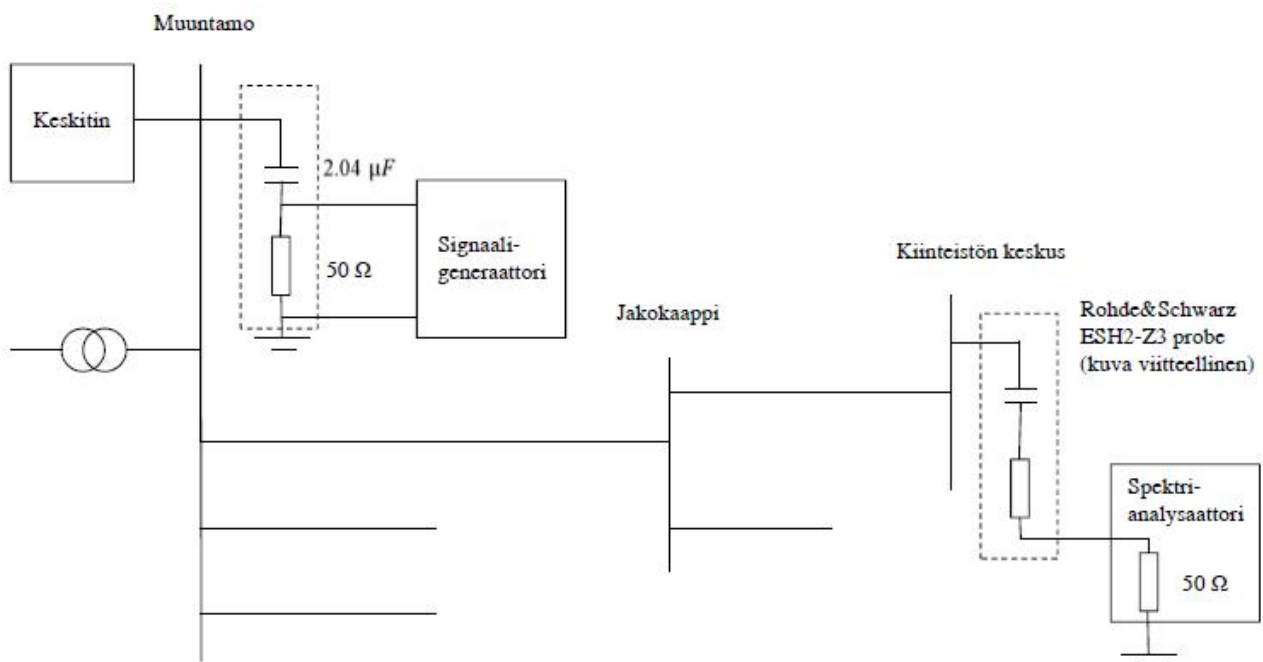
Kuva 4.6. Mittausjärjestelyt signaalin etenemisvaimennusmittauksissa.

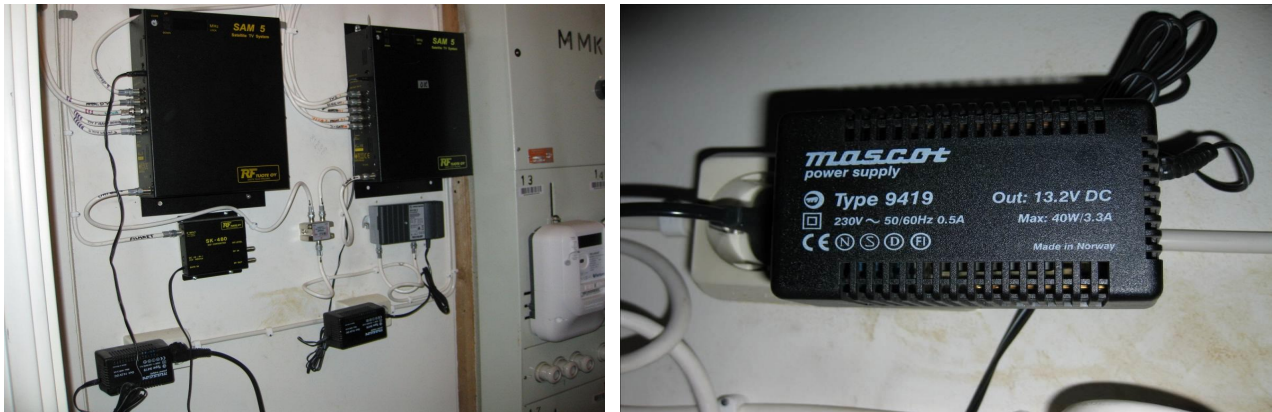
Kuva 6.5. Satelliittikeskusantennijärjestelmän vastaanottimet ja tehollähteet.

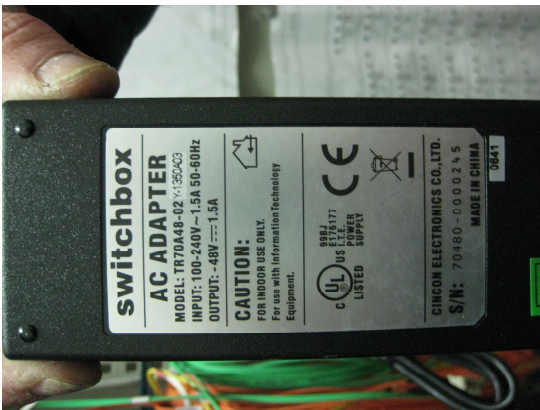
Kuva 6.11. PLC-luentaan häiriöitä aiheuttanut Ethernet-reitittimen teholähde.

Ethernet-reitittimen teholähde paikannettiin luvussa 7 esitetyllä menetelmällä muuntamolta aloitetuilla mittauksilla. Muuntamon 8:sta lähdöstä määritettiin ensin virtamittauksilla lähtö, jossa häiriövirta oli suurin ja sen jälkeen vastaavanlaiset mittaukset tehtiin ko. lähdöllä olevalla jakokaapilla, josta haarautui johdot neljään kerrostaloon. Talon pääkeskukselle tulevassa syötössä tehtiin virta- ja jännitemittaukset, joiden perusteella näytti siltä, että häiriölähde on todennäköisesti hakkuriteholähde (esimerkiksi taajuusmuuttajille tyypillisiä laajakaistaisia häiriöitä ei ollut havaittavissa). Kerrostalon sähköpääkeskustilan viereisessä huoneessa oli ethernet- ja televerkon laitteita, joiden teholähteitä kytkettiin vuorotellen pois päältä ja näin häiriö saatiin paikannettua yhteen Ethernet-reitittimen teholähteeseen joka on esitetty kuvassa 6.11.

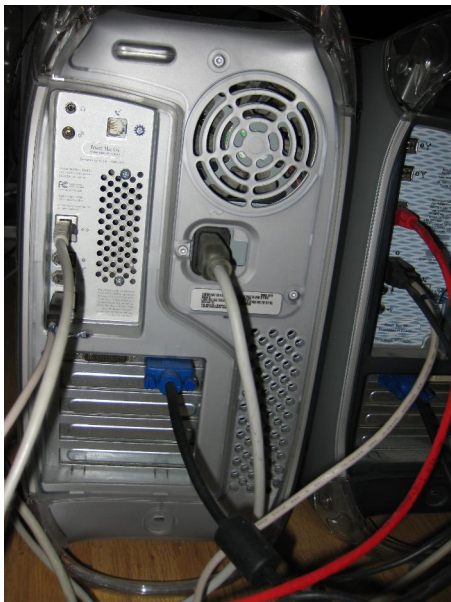
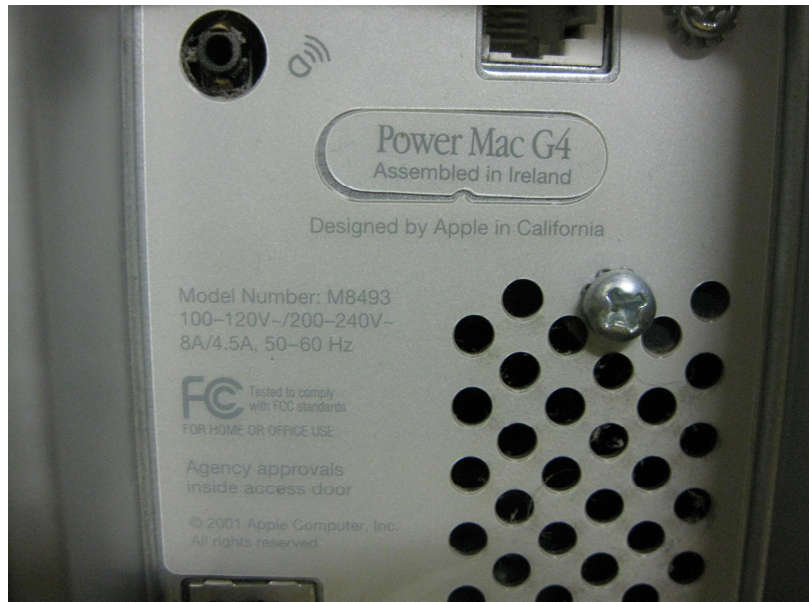
Kuva 6.13. Pöytätietokone, jonka tehonlähte häiritsi PLC-luenta.

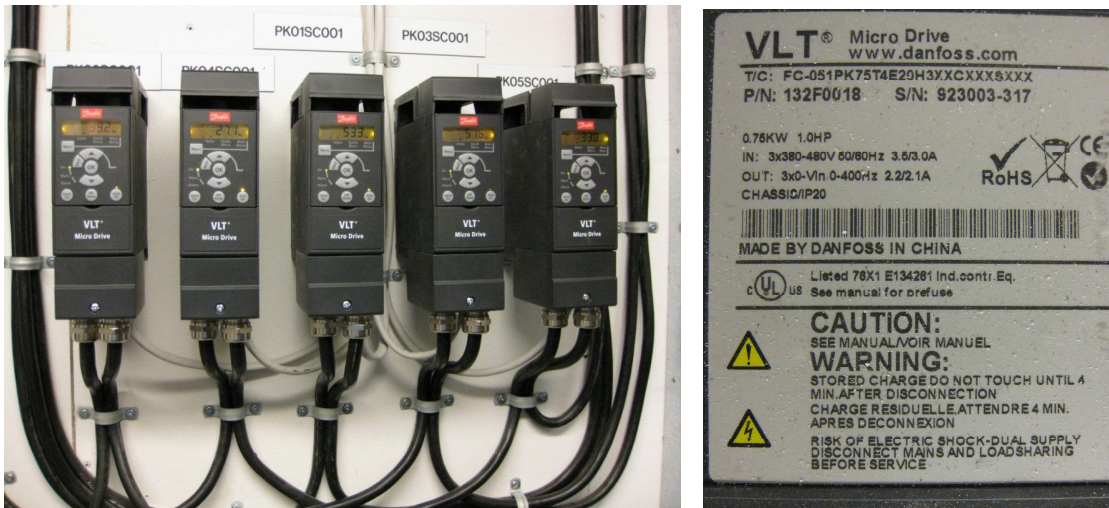
Kuva 6.16. Kerrostalon ilmanvaihdon taajuusmuuttajat ja yhden taajuusmuuttajan tyyppikilpi.

Projektin kuluessa tutkittiin yhtä häiriötapausta, jossa alle 10 vuotta vanhan kerrostalon ilmanvaihdon taajuusmuuttajat häiritsivät energiamittareiden PLC-luenta. Kerrostalon kellarikerroksessa sijaitsevassa sähköpääkeskustilassa oli 5 kpl Danfoss VLT MicroDrive-taajuusmuuttajia teholtaan 0,75 kW/kpl (kuva 6.16). Ilmanvaihdon puhaltimet olivat 5-kerroksisen kerrostalon yläkerrassa.

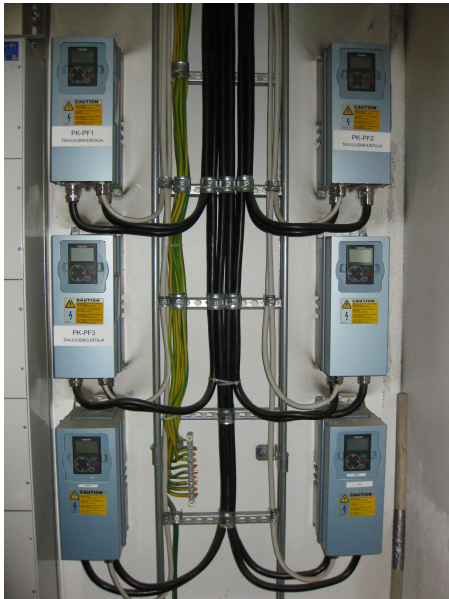
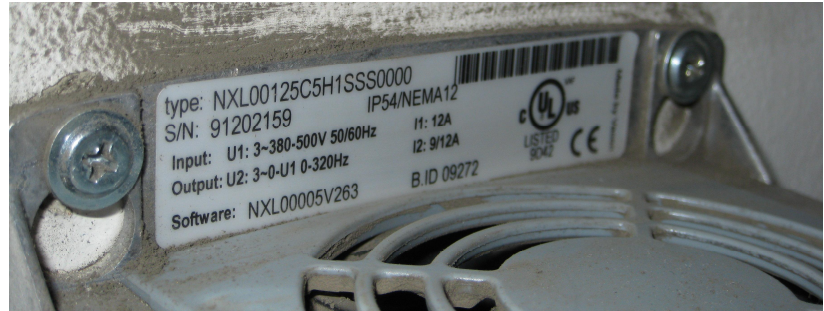
Kuva 6.19. a) Häiriöitä aiheuttaneet Vacon NXL taajuusmuuttajat b) taajuusmuuttajan tyypikilpi.

Toinen projektin kuluessa tutkittu häiriötapaus oli myös kerrostaloalueella (toisen verkkoyhtiön alueella), jossa uudehkon 2000-luvulla rakennetun kerrostalon pysäköintihallissa ilmanvaihdon taajuusmuuttajat (6 kpl Vacon NXL taajuusmuuttajia, 5,5 kW/kpl, kuva 6.19 a) estivät PLC-luennan suuressa osassa muuntopiirin mittareista. Taajuusmuuttajien tyyppikilpien (kuva 6.19 b) mukaan ne on varustettu luokan C2-suotimilla [Ano11a], jotka vastaavat standardin EN 55011 luokkaa A1: teollisuusverkot.

Häiriövirroiltaan suurimpien lähtöjen mittaustulokset on esitetty kuvassa 7.3 a). Yhdessä lähdöistä häiriövirta on suurempi kuin muissa. Ero häiriövirraltaan toiseksi suurimpaan lähtöön on suurin suurilla taajuuksilla, jossa verkon aiheuttama vaimennus on suurin. Häiriövirraltaan suurin lähtö syöti kerrostalon parkkihallia, jonka pääkeskuksessa oli myös parkkihallin ilmanvaihdon taajuusmuuttajat. Pääkeskuksella tehtiin häiriöjännitemittaus, ja kuten kuvasta 7.3 b) ilmenee häiriöjännite on parkkihallin pääkeskuksella pääsääntöisesti suurempi kuin muuntamolla. Ero on jännitemittauksessakin suurin suurilla taajuuksilla. Pääkeskuksessa oli näkyvillä 6 kpl taajuusmuuttajia, joten lukuisten ryhmäjohtojen häiriövirtoja ei lähdetty mittaamaan erikseen vaan ensin kokeiltiin kytkeä taajuusmuuttajat pois päältä jotta nähtiin ovatko häiriöt peräisin niistä. Taajuusmuuttajien poiskytkennän jälkeen häiriötaso putosi oleellisesti (kuten luvun 6 kuvasta 6.19 ilmenee), joten lisämittauksiin ei tältä osin ollut tarvetta.

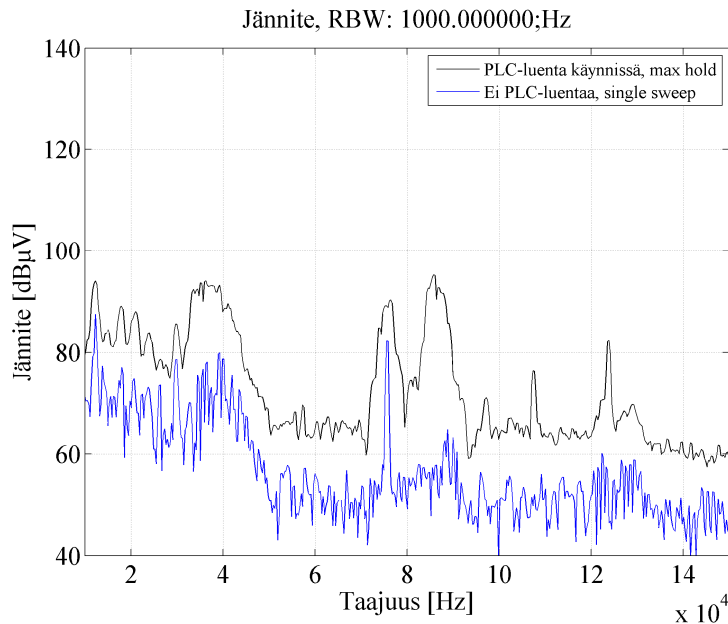
Kuva 6.21. Taajuusmuuttajien poiskytkennän jälkeen jäljelle jäänyt ilmeisesti hakkuriteholähteen aiheuttama kapeakaistainen häiriö noin 74-75 kHz taajuudella ja PLC-luentasignaalit.

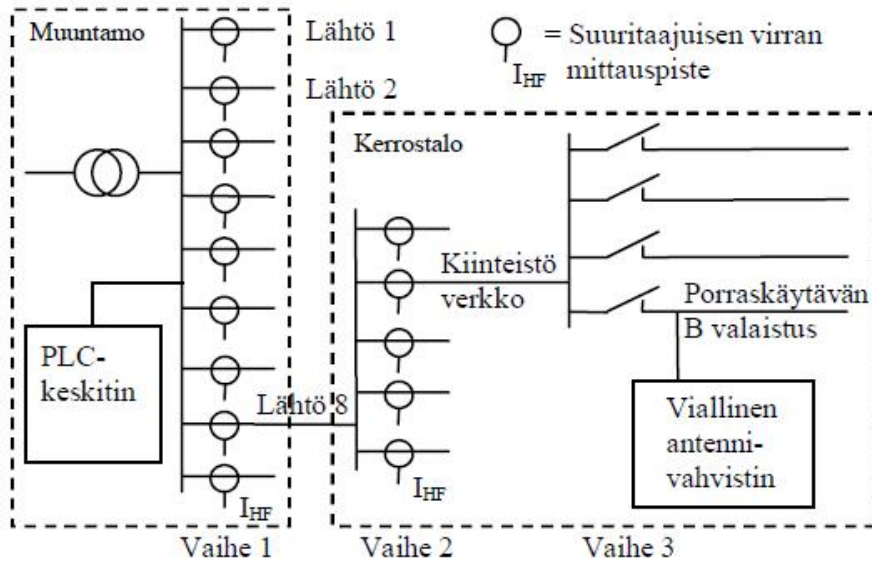
Kuva 7.4. Yksinkertaistettu verkkokaavio viallisen antennivahvistimen paikannusmittauksista.

Yksinkertaistettu verkkokaavio kohteesta on esitetty kuvassa 7.4. Paikannusmittaukset aloitettiin muuntamolta (vaihe 1) kaikkien lähtöjen virtamittauksilla. Suurin häiriövirta oli lähdössä 8, joka syötti kerrostaloa (kuva 7.5 a). Tällä lähdöllä seuraava solmupiste oli kerrostalon pääkeskus, joten seuraavat häiriövirtamittaukset (vaihe 2) tehtiin siellä. Pääkeskukselle tuleva syöttö haarautui liiketiloille, kiinteistöverkkoon ja rappukäytävien A ja B monimittarikeskuksille. Näistä suurin häiriövirta oli kiinteistöverkon haarassa (kuva 7.5 b). Kiinteistöverkon ryhmäjohtojen johdonsuojakytkimet olivat samassa pääkeskustilassa, ja suurin osa kuormista oli sellaisia, joiden lyhytaikainen poiskytkentä ei aiheuttanut suurta haittaa, joten kuormia päätettiin kytkeä yksi kerrallaan pois päältä johdonsuojakytkimien avulla ja samalla seurattiin häiriöjännitemittauksella milloin häiriötaso oleellisesti pienenee. Sama seuranta olisi voitu tehdä häiriövirtamittauksellakin, mutta tässä tapauksessa haluttiin selvittää häiriöjännitteen suuruus, koska EMC-standardeissa laitteiden häiriöpäästöille asetetut raja-arvot annetaan tyypillisesti jännitteinä. Häiriötaso pieneni oleellisesti (lähes mittalaitteen taustakohinatasolle) kun toisen rappukäytävän valaistuksen ryhmäjohto kytkettiin jännitteettömäksi (kuva 7.6). Rappukäytävän valaistuksen päälle- ja poiskytkennällä ei näyttänyt olevan vaikutusta häiriötasoon, joten häiriölähdettä alettiin etsiä muista ko. ryhmäjohtoon kytketyistä kuormista. Häiriön aiheuttajaksi paljastui siivouskomeroon asennettu antennivahvistin (käsitelty tarkemmin luvussa 6.2.1), jonka käyttösähkö oli otettu valaistuksen ryhmäjohtosta. Kun antennivahvistin otettiin jännitteettömäksi, häiriöt poistuivat.

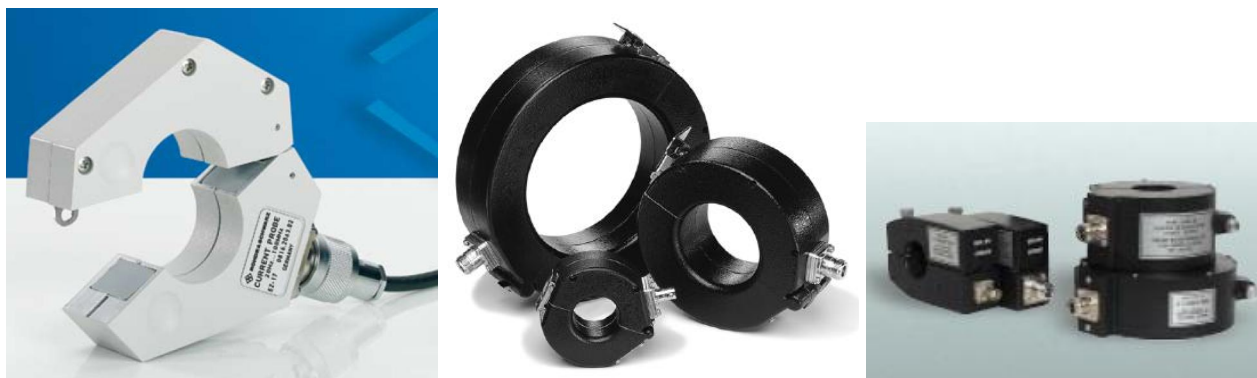
Kuva 9.2. Esimerkkejä suurtaajuusvirtamuuntajista (Rohde&Schwarz EZ-17, ETS-Lindgren eri malleja, Solar EMC eri malleja).

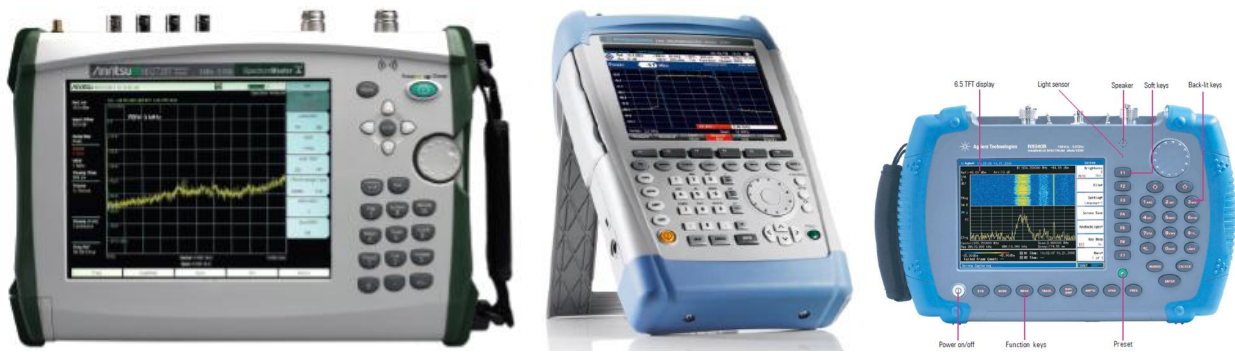
Kuva 9.3. Esimerkkejä kädessä pidettävistä spektrianalysaattoreista (Anritsu MS-2720T, Rohde & Schwarz FSH-4, Agilent N9340B).

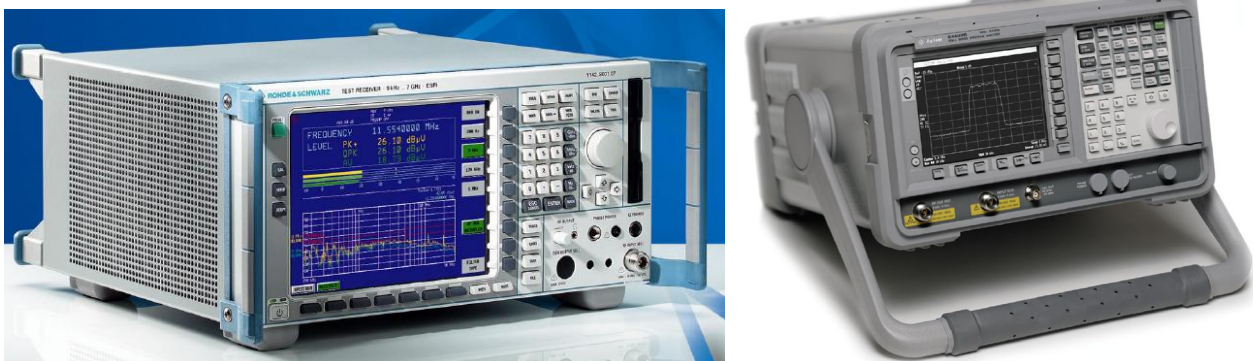
Kuva 9.4. Esimerkkejä kannettavista spektrianalysaattoreista, joissa on akkukäyttömahdollisuus (Rohde&Schwarz ESPI-3, Agilent E4411B-BAS).

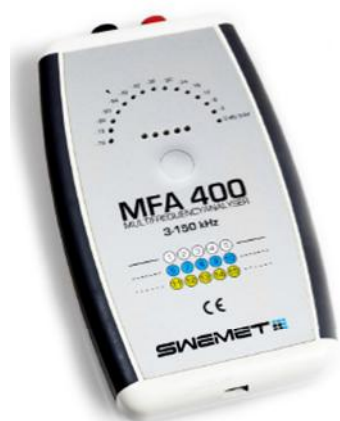
Yleiskäyttöisiä PLC/häiriö-analysaattoreita on toistaiseksi markkinoilla melko vähän. Yksi esimerkki tällaisista laitteista on ruotsalaisen Swemet AB:n yksivaiheinen kannettavaan tietokoneeseen USB-liittimen kautta liitettävä MFA400-analysaattori. Laitteella on mahdollista mitata signaali- tai häiriötasoja tietyillä esivalituilla taajuuksilla tai USB-liitännän kautta tietokoneeseen liitettynä myös taajuusspektrejä taajuusalueella 3...150 kHz. Laitteesta on olemassa myös kolmivaiheinen versio, jolla on mahdollista tehdä myös pitempiaikaisia mittauksia ajan funktiona tietokantaan. Molemmat laitteet on suunniteltu kytkettäväksi suoraan banaanjohdoilla verkkojännitteeseen, eli ne eivät tarvitse erillisiä mittapäitä, mutta niillä ei toisaalta myöskään pysty tekemään häiriövirtamittauksia.

Kuva 9.5. Esimerkki PLC/häiriöanalysaattorista (Swemet MFA 400).

Markkinoilla on jonkin verran PLC-luentaisia energiamittareita valmistavien yritysten merkkikohtaisia PLC-analysaattoreita ja yleiskäyttöisiä PLC-järjestelmien häiriöselvitykseen tarkoitettuja laitteita (kuva 9.5). Molemmat laitteet perustuvat yleensä jännitemittauksiin; laite kytketään suoraan esim. banaanjohdoilla mitattavaan sähköverkkoon.

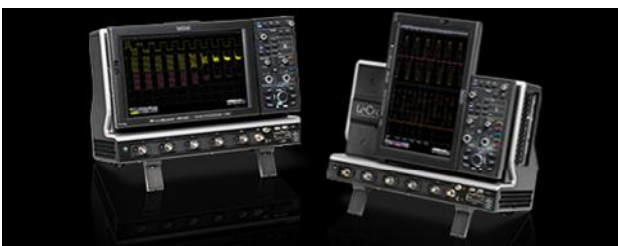
Periaatteessa myös oskilloskooppeja (kuva 9.6) ja mittauskortteja on mahdollista käyttää häiriöselvityksiin, mutta näissä ongelmaksi saattaa muodostua riittämätön dynamiikka. Lisäksi laitteessa tulisi olla joko itsessään FFT-toiminto tai vaihtoehtoisesti se voidaan toteuttaa PC:ssä oskilloskoopista luettua aaltomuotodataa käsittelemällä. FFT (Fast Fourier Transform) eli taajuusspektrilaskenta on tarpeen, jotta mitatusta häiriöjänniteaaltomuodosta pystytään erottelamaan eri taajuuskomponentit, koska lähellä PLC-taajuuksilla tai niiden läheisyydessä olevat häiriöt ovat luennan onnistumisen kannalta oleellisesti haitallisempia kuin kauempana niistä olevat häiriöt. Oskilloskoopin tai mittakortin etuna on se, että esimerkiksi 4-kanavaisella oskilloskoopilla on mahdollista mitata samanaikaisesti esimerkiksi kaikkia kolmea vaihetta ja taajuusspektrin lyhytaikaisiakin vaihteluita (esimerkiksi verkkojännitteen puolijakson aikana) on mahdollista tutkia.

Kuva 9.6. Esimerkki 12-bittisestä oskilloskoopista (LeCroy HRO64Zi)

Esimerkiksi 8-bittisellä A/D-muuntimella maksimi signaali-kohinasuhde jää noin 50 dB:iin eli jos mitattava signaali sisältää esimerkiksi energiamittarin PLC-lähetettä, jonka jännite on suurimmillaan noin 134 dB μ V ja ko. signaali on skaalattu käyttämään A/D-muuntimen koko jännitealue on laitteen taustakohinataso teoriassa 84 dB μ V, mikä ei useinkaan riitä PLC-luentaa häiritsevien signaalien havaitsemiseen. Käytännössä käyttökelpoinen dynamiikka jää monestakin syystä teoreettista pienemmäksi (laitteen taustakohinatasoon vaikuttavat muutkin tekijät kuin kvantisointikohina ja mitattava signaali on käytännössä vaikea skaalata kattamaan täsmälleen A/D-muuntimen koko jännitealue). Käytännössä mittalaitteessa olisi hyvä olla vähintään 12- tai mielellään 16-bittinen A/D-muunnin. Sopivilla mittausantureilla oskilloskoopeilla on mahdollista tehdä sekä jännite- että virtamittauksia. Jos mittauksissa käytetään suurtaajuusspektrianalysointoreihin tarkoitettuja mittapäitä, on muistettava, että ne on suunniteltu liitettäväksi sisäänmenoimpedanssiltaan 50 ohmin laitteeseen, eli oskilloskoopissa tai mittakortissa on käytettävä joko ulkoista tai sisäistä 50 ohmin päätevastusta, ja mittapäiden taajuusvasteet on huomioitava mittauksissa.
