Keskijännitekaapeleiden kunnon arviointi häviökerroin- ja osittaispurkausmittauksilla
Loppuraportti

Pertti Pakonen Pekka Verho
Tampereen teknillinen yliopisto

26.3.2018

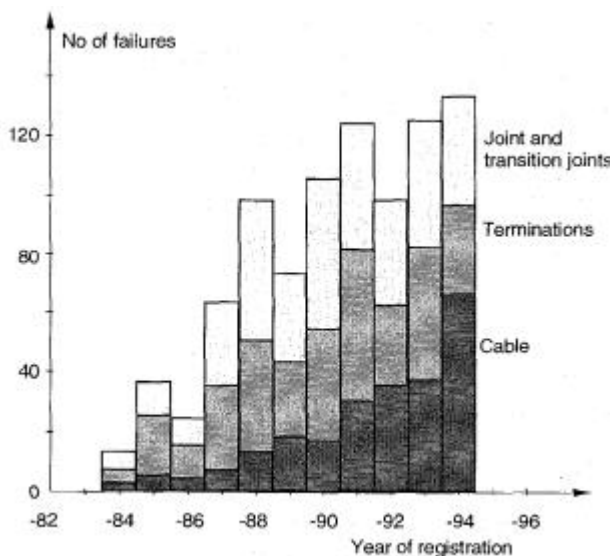
Kuva 2.2. Raportoidut viat Norjan 12 kV ja 24 kV XLPE-kaapeliverkoissa [Far97a].

Pohjoismaista mm. Norjassa ja Ruotsissa on varsinkin vanhimmissa muovikaapeleissa esiintynyt vesipuuongelmia, joiden vuoksi aihepiiriä tutkittiin näissä maissa runsaasti mm. 1990- ja 2000-luvuilla. Kuvassa 1.2 on esitetty kaapelivaurioiden jakauman kehitys Norjassa kaapelien, jatkosten ja päätteiden välillä kymmenen vuoden aikana 1984...1994. Itse kaapelissa esiintyneiden vikojen suuri osuus selittyy suurelta osin juuri näillä vesipuuongelmilla.

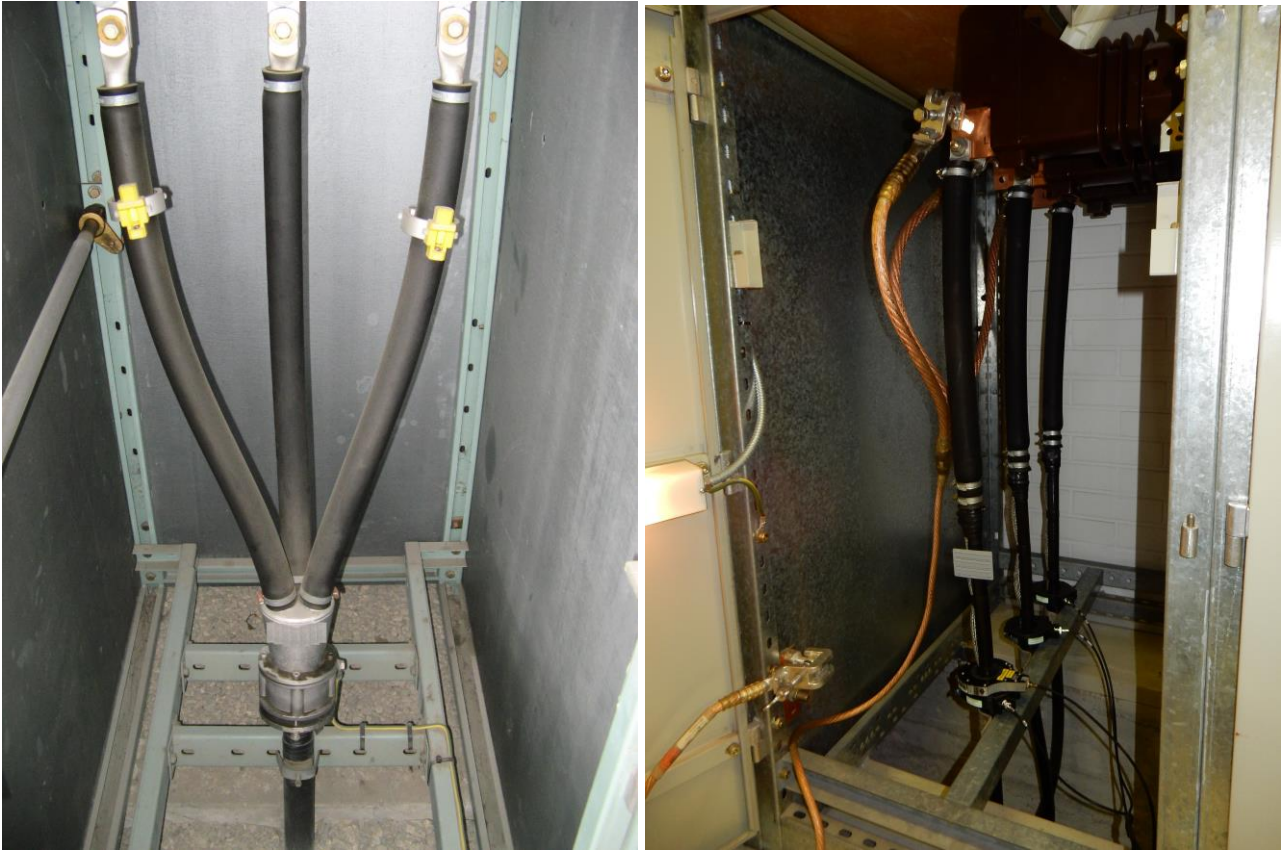
Kuva 2.9. 10 kV letkupäätteitä. Oikeanpuoleinen asennustapa mahdollistaa on-line-osittaispurkausmittaukset HFCT-antureilla, kun vaihejohtimet ovat kosketussuojatulta osuudeltaan riittävän etäällä toisistaan.

Letkupäätteitä on käytetty uudemmissa öljy-paperikaapeleissa ennen kuin kutistepäätteet tulivat yleiseen käyttöön. Niissä mahdollinen vika on letkun rikkoutuminen esimerkiksi kiristyspantojen tuntumasta ja siitä aiheutuvat öljyvuodot. Riski letkun rikkoutumiseen on suuri erityisesti, jos päätteitä joudutaan taivuttelemaan tai muuten mekaanisesti rasittamaan. Tämä päätetyyppi on pääsääntöisesti vielä ongelmallisempi HFCT-mittauksen kannalta kuin posliinipääte. Useimmiten letkupäätteet on alapäästään kiinnitetty vyöeristetyissä APAKM- ja PLKVJ-kaapeleissa metalliseen haaroituskappaleeseen, jolloin vaihejohtimet ovat kosketussuojatulta osaltaan niin lähekkäin, että HFCT-antureita ei saa mahtumaan johtimien väliin. Joissain tapauksissa vaihejohtimet ovat pidemmältä matkalta erillään, jolloin HFCT-antureiden asennus onnistuu ongelmitta (kuva 2.9).

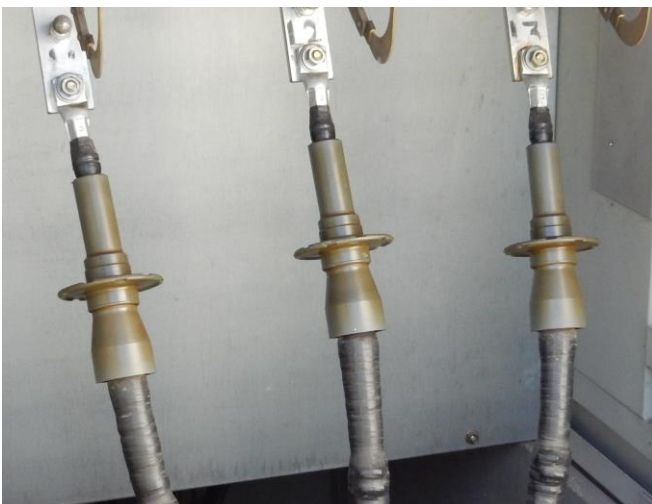
Kuva 2.10. Esivalmistetut 20 kV kaapelipäätteet (ABB Kabeldon).

Esivalmistetuissa päätteissä kentänohjaus on integroitu tehtaalla valmiiksi valettuun silikonipäätteeseen, joka asennuksen yhteydessä vedetään kaapelin päälle (kutistamatta). Tällaisia ovat esimerkiksi ABB Kabeldon-päätteet (kuva 2.10), joissa käytetään keilarakenteeseen perustuvaa geometrista kentänohjausta (kuva 2.11).

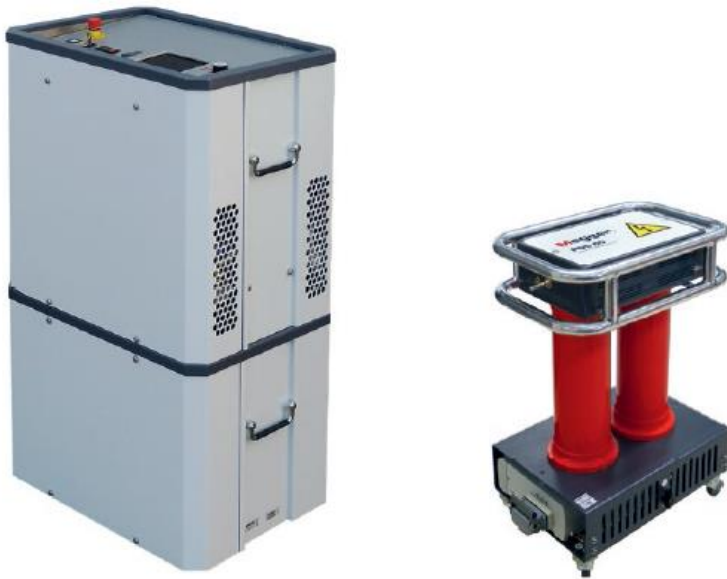
Kuva 3.2. Tutkimushankkeessa käytetty Megger Sinus 45 VLF-häviökerroinmittauslaitteisto (tornin ylempi osa vasemmalla) ja siihen yhdistetty DAC-osittaispurkausmittauslaitteisto (tornin alempi osa vasemmalla ja kytkentäkondensaattori oikealla).

VLF-mittauksessa koejännite generoidaan pienitaajuisella (yleensä 0,1 Hz) jännitelähteellä. Tässä tutkimuksessa käytetty Megger VLF Sinus 45 (TDM4540-P-TD-PD)-laitteisto on esitetty kuvassa 3.2. Kuvassa oikealla näkyy myös osittaispurkausmittauksissa käytettävä kytkentäkondensaattori/mittausyksikkö PDS60. VLF-häviökerroinmittauslaitteistoja valmistavat myös mm. itävaltalaiset Baur GmbH ja b2electronic GmbH.

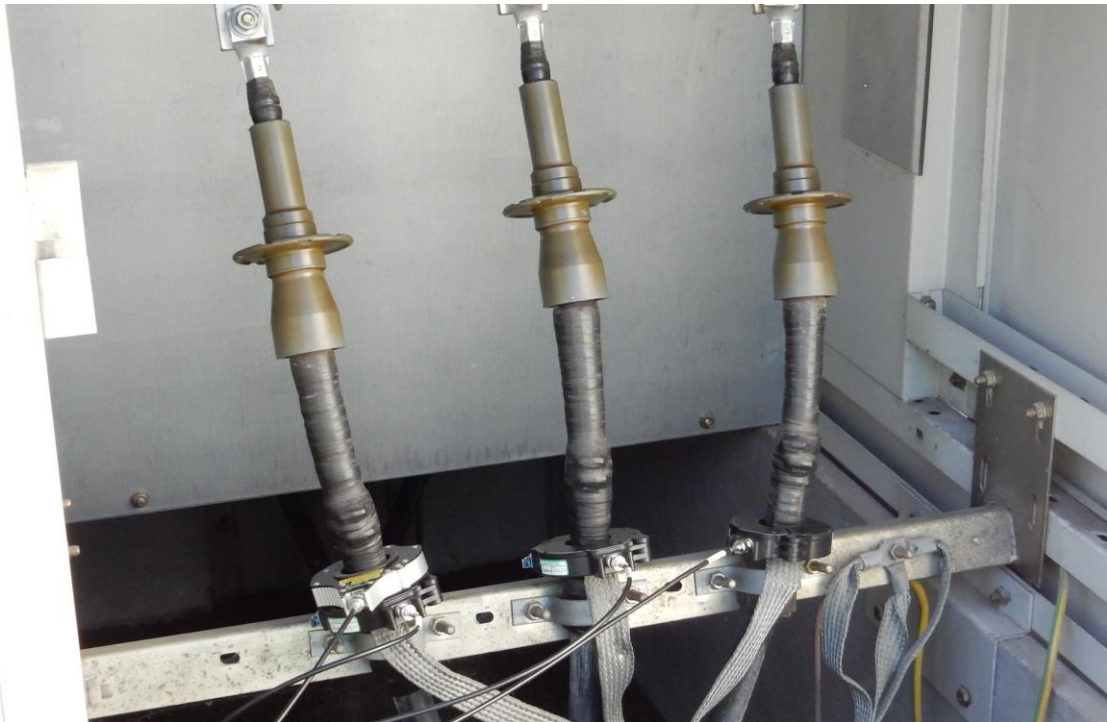
Kuva 3.8. HFCT-anturit asennettuna mitattavan kaapelin vaiheiden ympärille asennustavalla, jolla saavutetaan paras mittausherkkyyks.

Mm. osittaispurkaustyyppin tunnistamista varten on olennaista tietää, millä vaihejännitteen vaihekulmilla osittaispurkauksia esiintyy. Myös PRPD (Phase Resolved Partial Discharge)-kuvan muodostaminen edellyttää, että mittaus on synkronoitu verkon 50 Hz jännitteeseen. Tässä raportissa tehdyissä mittauksissa synkronointi tehtiin pienjänniteverkon vaihejännitteeseen, joka oli kaikilla on-line-mitatuilla muuntamoilla saatavissa muuntamon pistorasiasta. Jännite kytkettiin oskilloskoopin kanavaan 4 differentiaaliproben välityksellä. Differentiaaliprobe kytkettiin pistorasiaan aina samoin päin (proben punainen johto vaihejohtimeen ja musta johto nollajohtimeen).

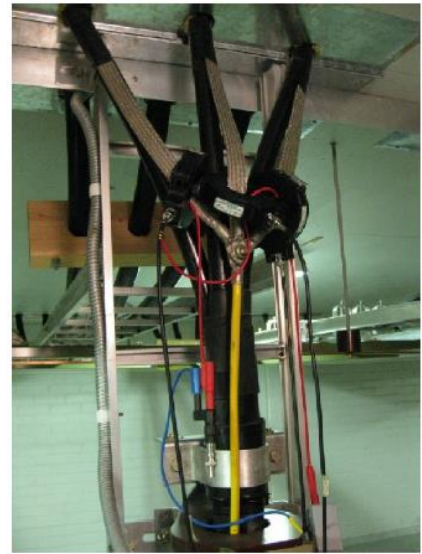
Kuva 3.9. HFCT-mittauksen kalibrointi [Pak15a].

HFCT-mittauksen kalibrointi tehdään kuvassa 3.9 esitetyllä menetelmällä. Kalibroinnin avulla oskilloskoopin millivolttilukemat on mahdollista muuntaa picocoulombeiksi (pC). Mitattavalla kaapelilla ei ole merkittävää vaikutusta tällä tavoin tehtävään kalibrointiin, joten sitä ei tarvitse tehdä jokaiselle kaapelille erikseen. Kuvassa 3.10 on esitetty menettely, jolla on mahdollista määrittää pulssin etenemisnopeus kaapelissa, jos kaapelin pituus tiedetään tai vaihtoehtoisesti määrittää kaapelin pituus, jos pulssin etenemisnopeus tunnetaan. Samalla nähdään kuinka paljon pulssi vaimenee kaapelissa edetessään ja millainen heijastus kaapelin toisesta päästä saadaan. Tässä tutkimuksessa tämä mittaus tehtiin kaikille kaapeleille. Mittauksessa käytettiin Siglent SDG2042X-signaaligeneraattoria ja IPEC HFCT 100-50-suurtaajuusvirtamuuntajaa. Virtamuuntajaan syötetyn kantiaaltopulssin nimellinen (signaaligeneraattoriin aseteltu) leveys oli 200 ns ja amplitudi 10 V

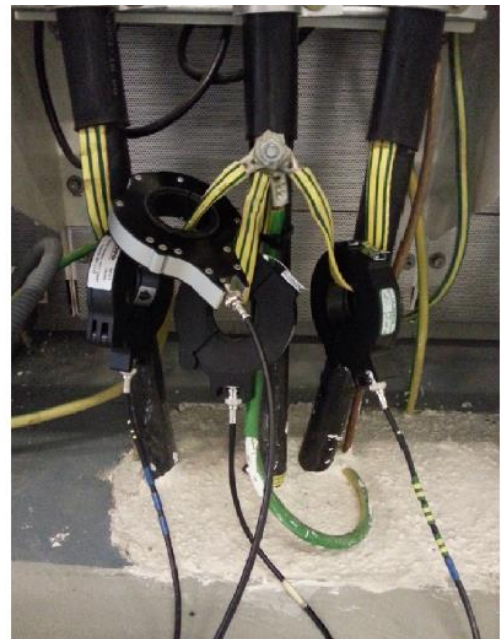
Kuva 3.10. Tutkauspulssin syöttö kaapelin suurtaajuusvirtamuuntajalla kaapelin pituuden tai pulssin kulkuajan määrittämiseksi [Pak15a].

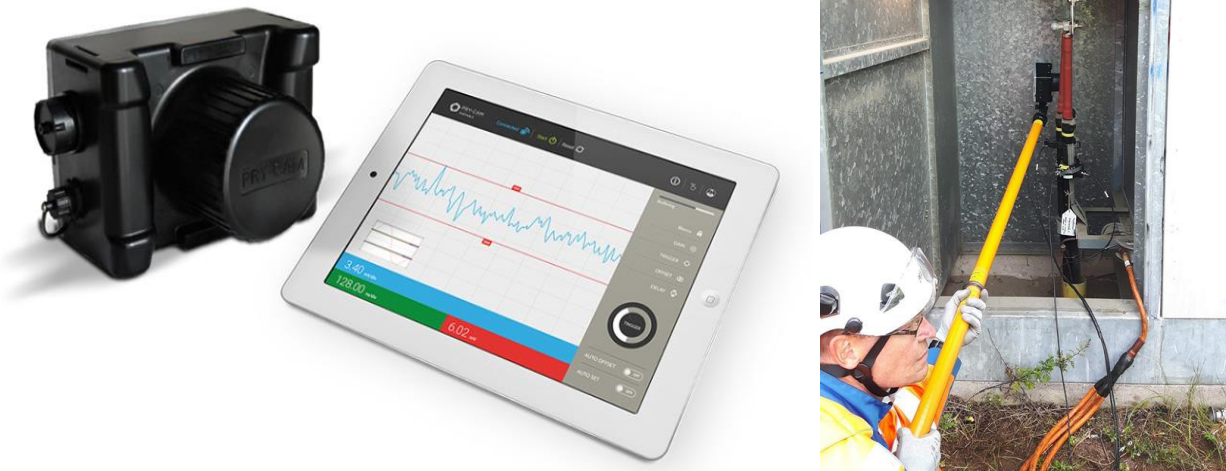
Kuva 3.11. Pry-Cam-laitteisto ja esimerkkikuva käyttötilanteesta.

Pry-Cam-mittaus perustuu kaapelissa kulkevan suuritaajuisen osittaispurkausvirran aiheuttaman sähkömagneettisen lähikentän mittaukseen. Varsinainen mittalaite on rakennettu kameraa muistuttavaan koteloon. Se on akkukäyttöinen ja on langattomasti yhteydessä iPadiin, jolla mittalaitteen toimintoja ohjataan ja tuloksia tarkastellaan. Teknisten tietojen mukaan laitteen

näytteenottotaajuus on 200 MS/s ja mittauskaistanleveys 100 MHz [Pry17a]. Mittaus tehdään vaihe kerrallaan asettamalla laite kiinni mitattavaan kaapeliin. Mittauslaitteisto ja esimerkki käytännön mittauksesta puistomuuntamolla on esitetty kuvassa 3.11.

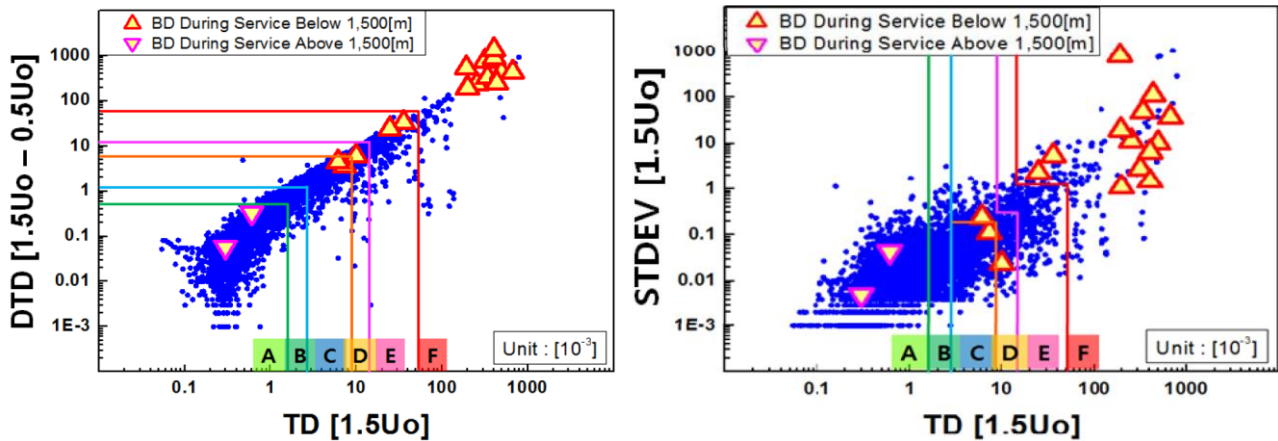
Kuva 4.1. KEPCOn mittaamien kaapeleiden TD-DTD- ja TD-STDEV-kuvaajat, joihin on merkitty kolmioilla ja kärkekolmioilla alle ja yli 1500 m pitkät kaapelit, jotka ovat vaurioituneet käytön aikana mittausten jälkeen [Kim14a].

Osassa testatuista kaapeleista on tapahtunut läpilyönti myöhemmin normaalin käytön aikana, läpilyöntitapaukset merkitty kuvan 4.1 kuvaajiin (A-F ovat mittausten perusteella määritellyt kaapeleiden kuntoluokat). Kuten kuvista ilmenee, samalla häviökertoimen arvolla läpilyönnin todennäköisyys näyttäisi olevan suurempi niiden kaapeleiden kohdalla, joiden DTD- tai STDEV-arvo on suurempi [Kim14a].

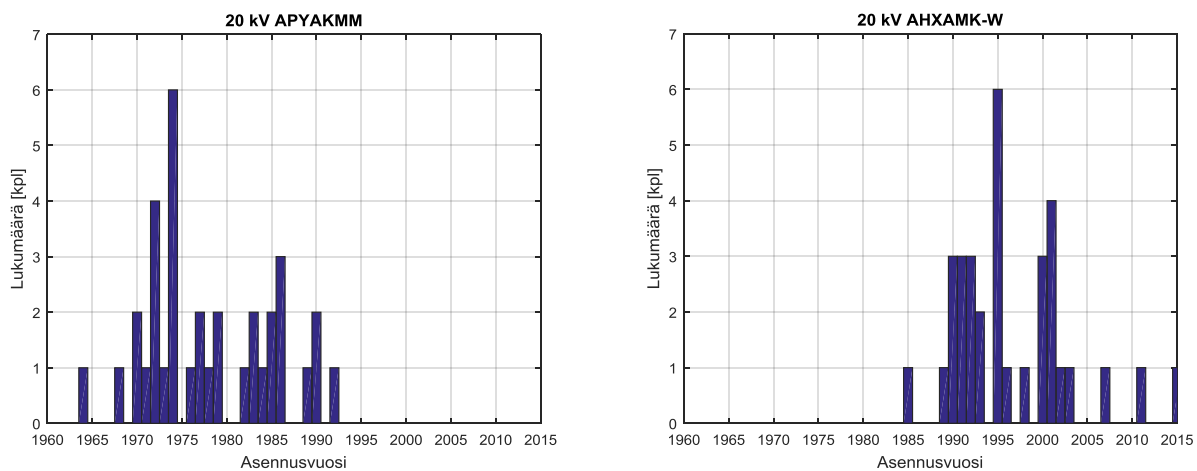
Kuva 5.6. Mitattujen 20 kV kaapeleiden asennusvuosijakaumat.

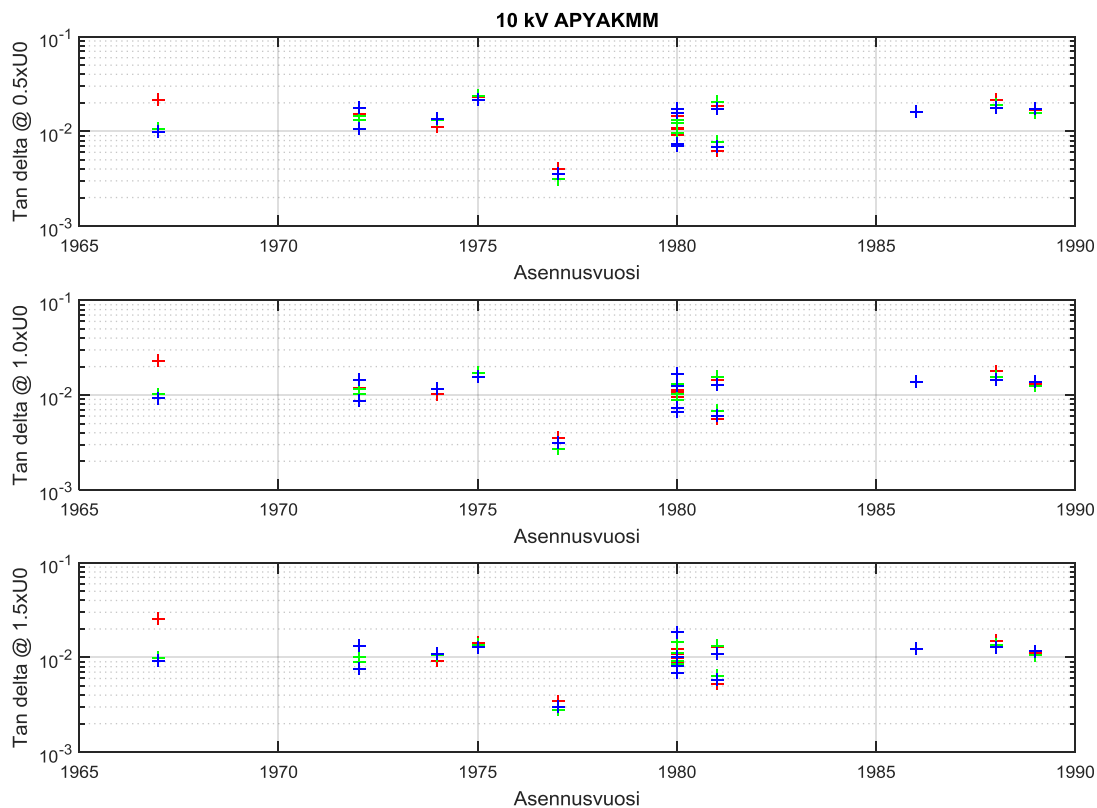
Kuva 6.1. Mitattujen 10 kV APYAKMM-kaapelijärjestelmien häviökertoimet asennusvuosittain.

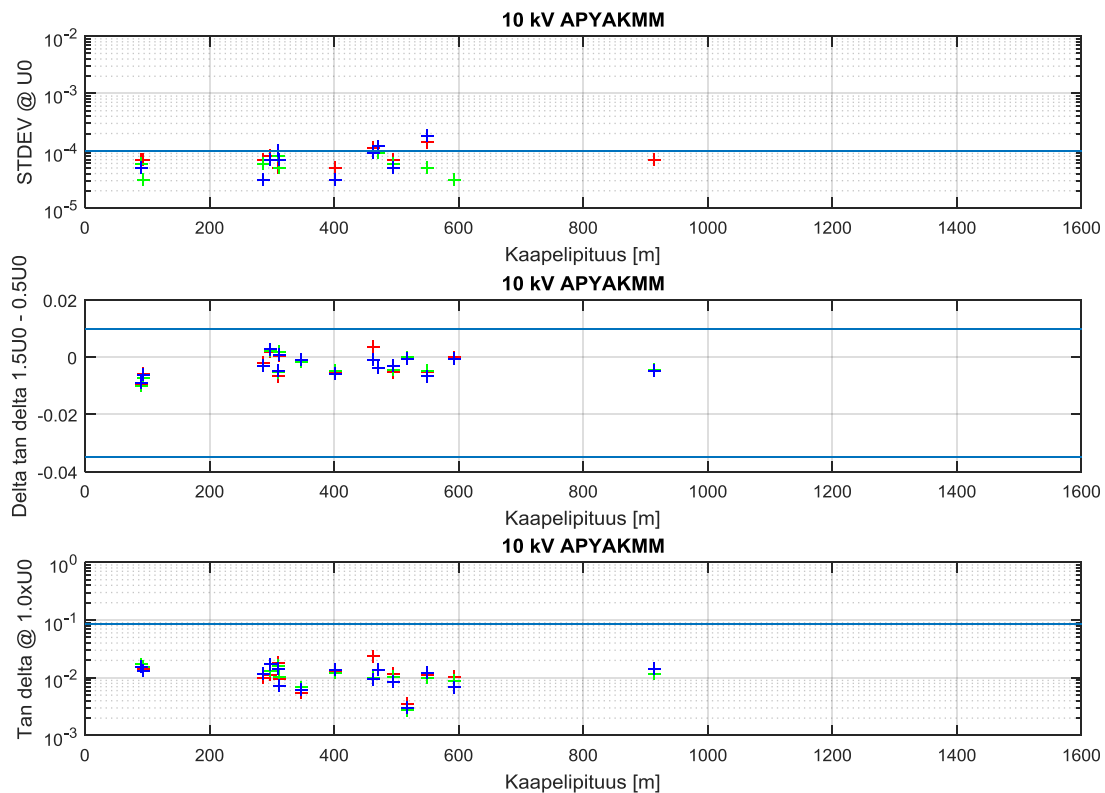
Kuva 6.4. Mitattujen 10 kV APYAKMM-kaapelijärjestelmien häviökertoimet kaapelipituuden funktiona.

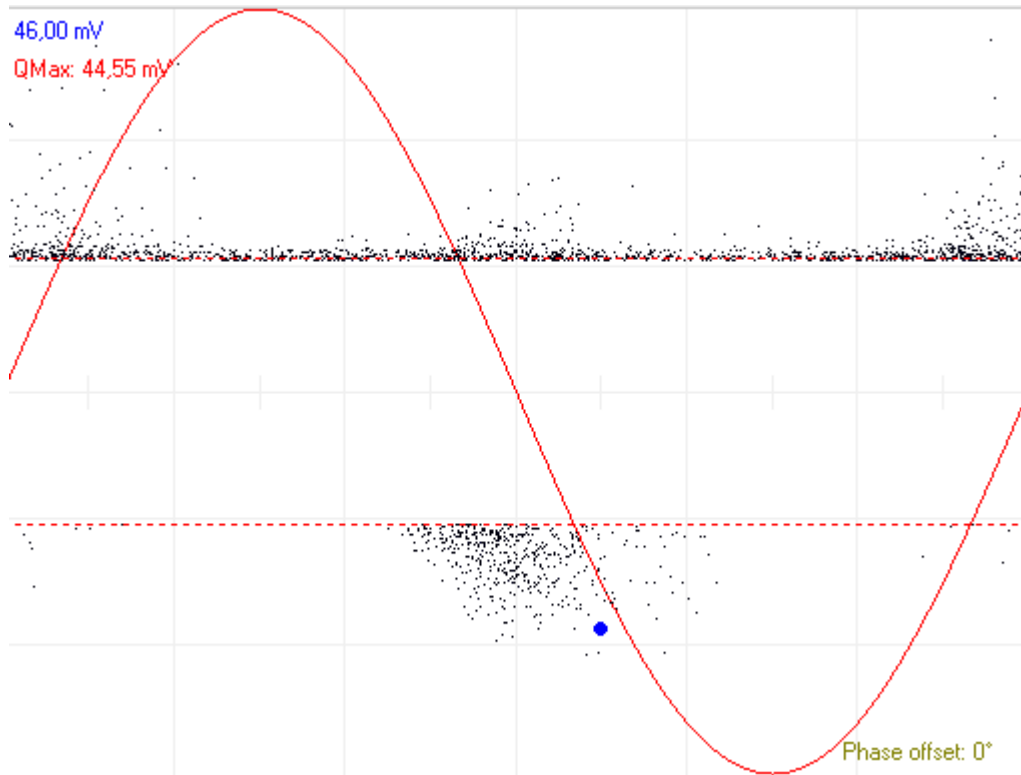
Kuva 7.21. Kaapelista 47 Pry-Camilla mitattu osittaispurkauskuvio (PRPD-kuvio).

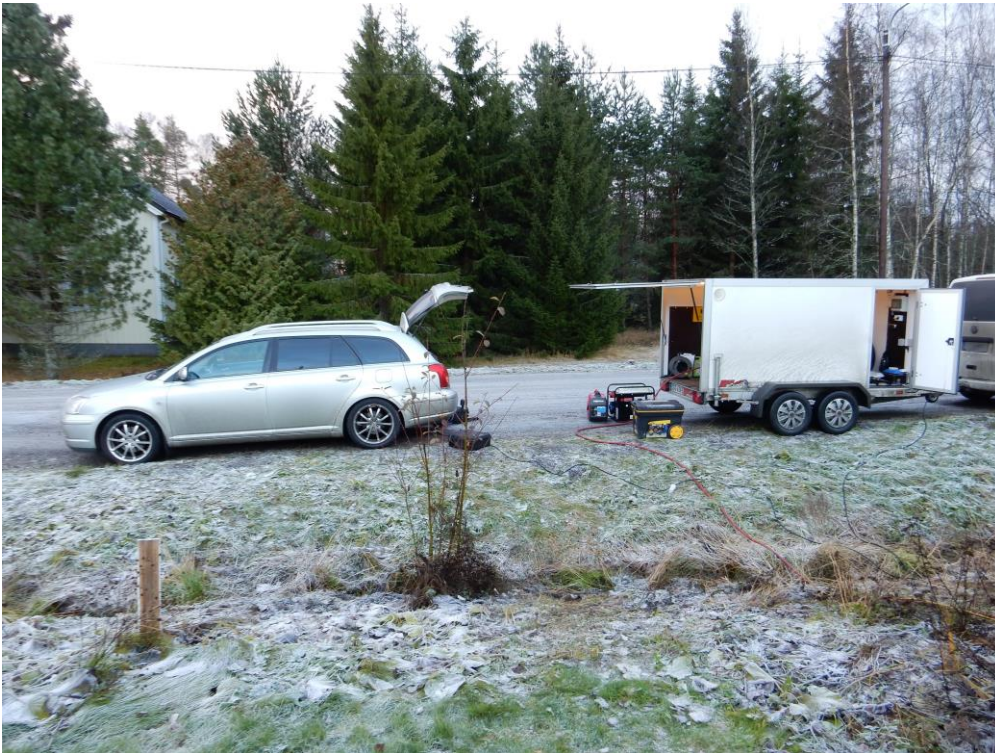
Kuva 7.33. Peräkärryyn asennettu off-line-osittaispurkausmittauslaitteisto (kuvassa oikealla).

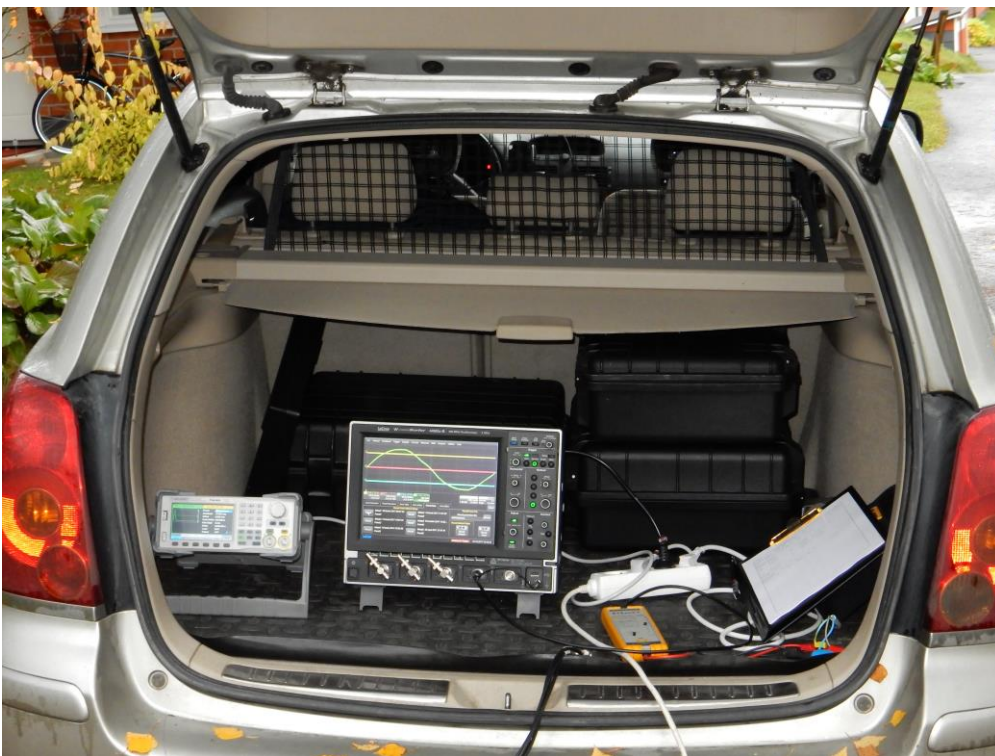
Kuva 7.34. HFCT-mittauslaitteisto henkilöauton tavaratilassa (oskilloskooppi, differentiaalimittapää 50 Hz vaihejännitteen mittaamista varten (pj-rasiasta) ja signaaligeneraattori kaapelin pulssituksesta varten).

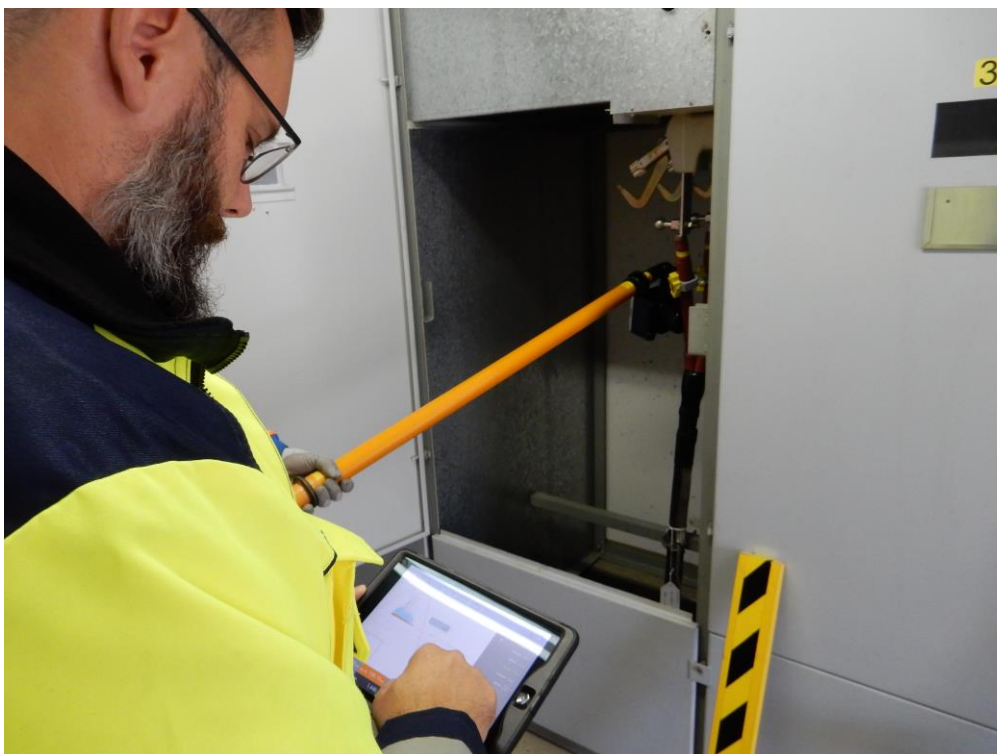
Kuva 7.35. Pry-Cam-mittauslaitteisto (kennossa eristyssauvan päässä Pry-Cam portable ja kädessä mittausohjelmistolla varustettu iPad).
