LOPPURAPORTTI

HYPERSPEKTRIKAMERATEKNOLOGIAN HYÖDYNTÄMINEN SÄHKÖVERKKOJEN VIANPAIKANNUKSESSA JA KUNNONHALLINASSA

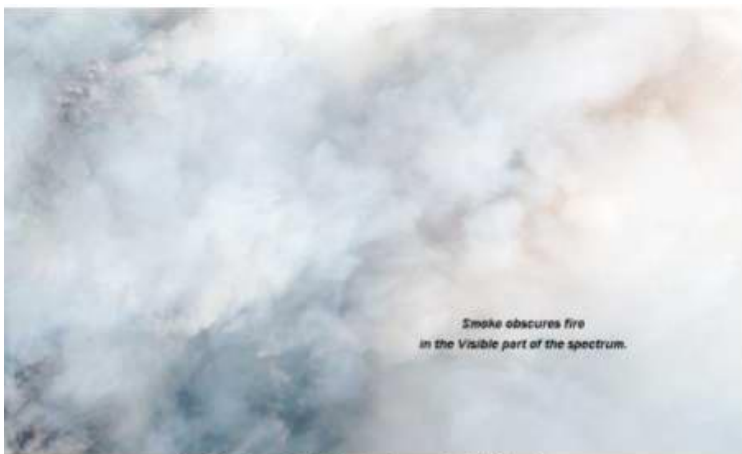
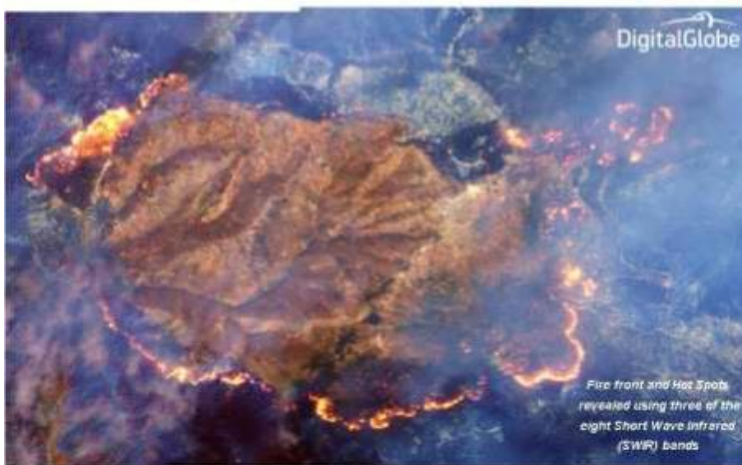
KUVA 2. DigitalGlobe WorldView3 -satelliitin ottamaa kuvaa Kalifornian metsäpaloista. (Maxar Technologies 2014)

Kuvassa 2 DigitalGlobe WorldView3 -satelliitin näkyvän valon kuva (ylempi kuva) sekä kolmen SWIR-kanavayhdistelmän kuva (alempi kuva) Kalifornian metsäpaloista elokuussa 2014. Satelliitissa on 8 SWIR kanavaa 1195 nm - 2365 nm alueella. Alemmassa kuvassa hyödynnetään erityisesti kanavaa 8, joka kattaa aallonpituusalueen 2295 - 2365 nm.

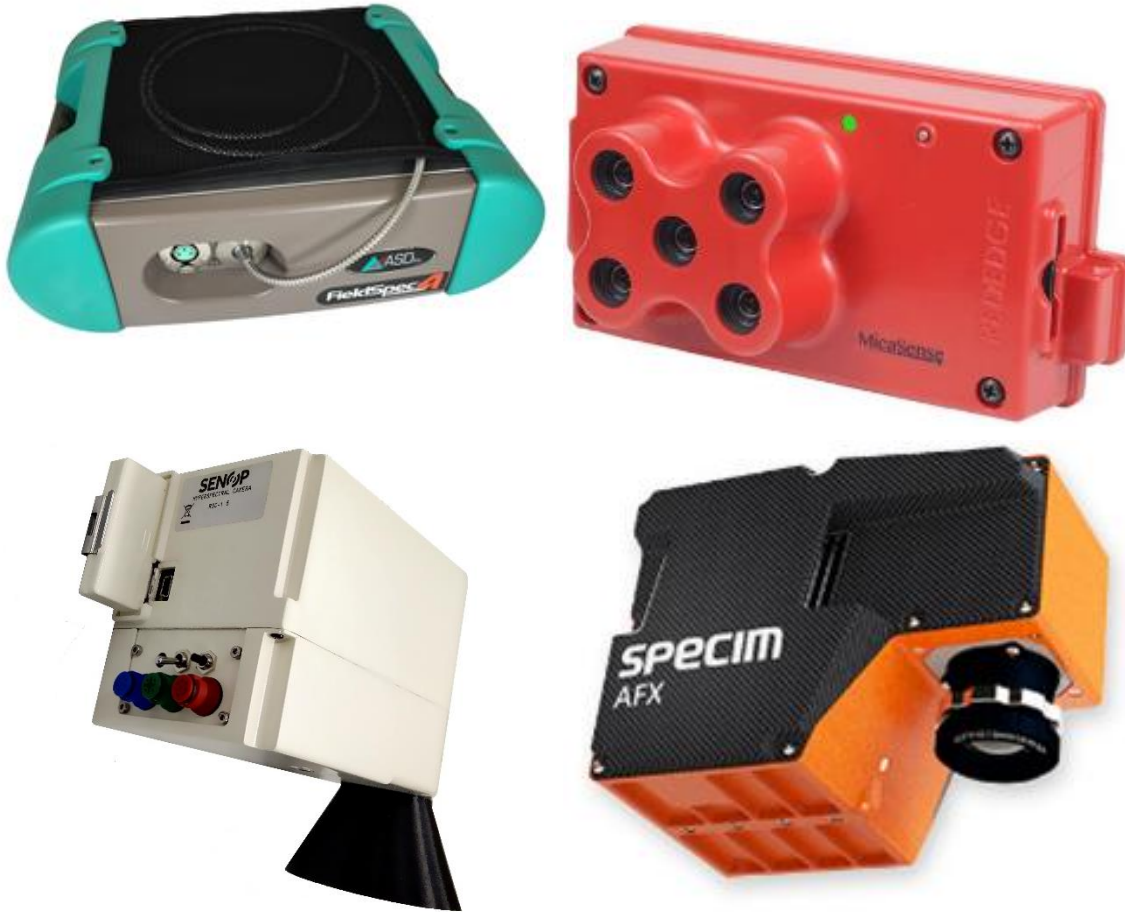
KUVA 7. Hankkeessa käytetyt hyper- ja multispektraaliset mittalaitteet: ASD FieldSpec 4 kenttäspektrimetri, MicaSense RedEdge-M multispektrikamera. Senop Rikola HSI hyperspektrikamera, ja Specim AFX17 pushbroom-spektrimetri.

- **Specim AFX17** on SWIR alueella (900-1700nm) kuvaava pushbroom-spektrimetri joka on kehitetty erityisesti dronekäyttöön. Pushbroom-spektrimetri ei siis kuvaa suoraa tavallista 2D kuvaa vaan mittaa spektrejä viivalta dronen alla. Dronen lentäessä eteenpäin spektrimetri "skannaa" maastosta kuvan.

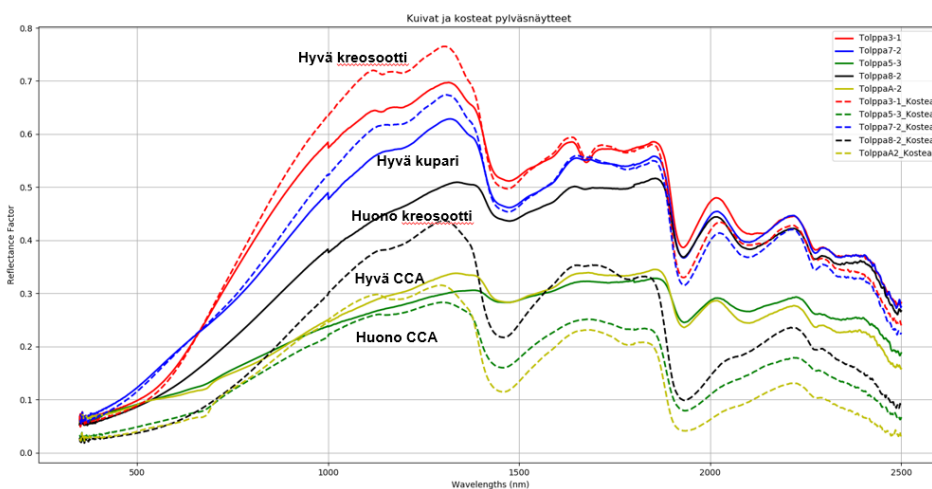
KUVA 12. Kosteuden vaikutus kyllästettyjen pylväiden heijastusspektreihin. Yhtenäiset viivat on mitattu erittäin kuivista pylväsnäytteistä, kun katkoviivat on mitattu samoista näytteistä yön-yli kostuttamisen jälkeen.

Puupylväiden kosteus vaikuttaa näiden heijastusspektreihin. Mittausten alussa kaikki näytteet olivat erittäin kuivia koska näitä oli säilytetty sisätiloissa jo vähintään useita päiviä tai jopa viikkoja. Näytteiden kosteustaso on todennäköisesti vastaava kuin kesällä pitkän kuivan hellejakson jälkeen. Kosteuden vaikutusta spektreihin tutkittiin valituilla 5 näytteellä (hyvä&huono CCA, hyvä&huono kreosootti, hyvä CCB) suorittamalla mittaukset ensin "kuivina". Näytteiden kosteuttamiseksi nämä kasteltiin vesihanalla ja suljettiin yön yli muovipusseihin imemään kosteutta itseensä. Seuraavana päivänä pussit avattiin ja mitattiin heti täysin "märkinä". Tämän jälkeen näytteiden annettiin kuivua vähintään 30min niin että pinnoilla ei ollut vesipisaroita, ja näytteet mitattiin uudestaan "kosteina" (Kuva 12).

suhteellisesti tummenema on suurempi jo valmiiksi tummilla spektrialueilla. Spektrimuodossa kosteuspitoisuus vaikuttaa eniten 1450nm ja 1900nm absorptiovyöhykkeillä, jotka liittyvät juurikin vesimolekyylien absorptioaallonpituuksista, sekä näkyvän valon alueen matalan reflektanssin alueilla. Hyväkuntoisten kreosootti- ja kuparipylväiden näilläkin aallonpituuksilla ei näy merkittävää muutosta, kun taas vanhempien ja huonokuntoisempien pylväiden osalta vaikutus on merkittävästi isompi. Tämä voi selittyä uusien pintojen kovuudella ja vanhojen pintojen "sienimäisyydellä" joka vaikuttaa pintojen vedenimeytymisominaisuuksiin.

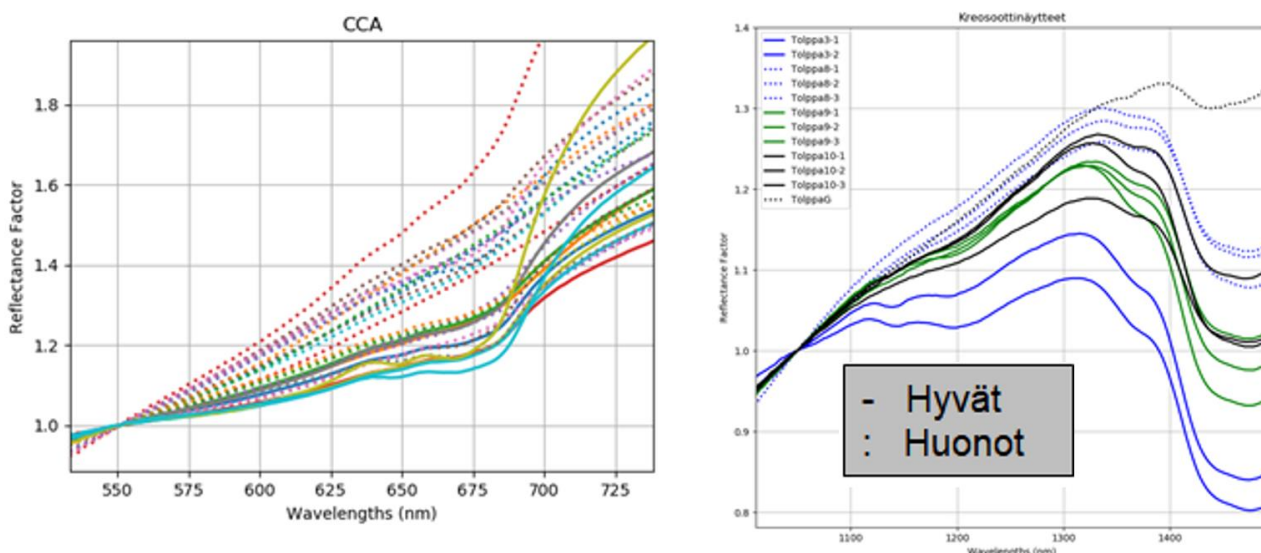
KUVA 13. Hyvä- ja huonokuntoisten CCA- ja kreosoottipylväiden spektrejä laboratoriossa kuvattuna. Yhtenäiset viivat ovat hyväkuntoisia näytteitä ja katkoviivalla huonoja näytteitä.

Spektreistä voidaan havaita myös kuinka eri kyllästeaineiden heijastusspektrit poikkeavat toisistaan. CCA pylväillä on selkeä porrasmainen spektrimuoto 670nm ympärillä, jonka perusteella se voidaan hyperspektrikameralla erottaa muista kyllästeistä. Kreosootti- ja CCB-pylväiden spektreissä ei ole VNIR alueella (<1000nm) havaittavissa vastaavia selkeitä kapeita spektrimuotoja, mutta yleisesti kuparipylväissä reflektanssispektri kääntyy selkeään nousuun jo lyhyemmällä aallonpituuksilla siirryttäessä näkyviltä aallonpituuksilta NIR alueelle.

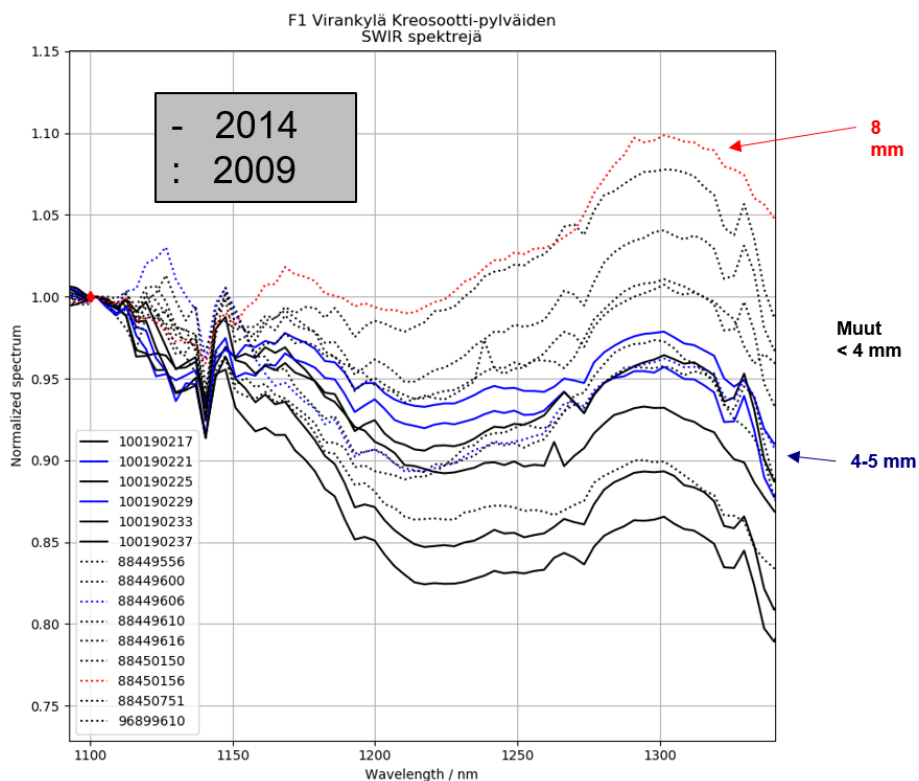
KUVA 21. Kreosoottipylväiden SWIR-spektrejä lahosyvyyden mukaan värjättyinä.

Lentodatan perusteella vaikuttaisi, että kreosoottisignaalin mukaisesti pylväiden välillä näkyy eroja. Kuvausaineistossa oli yksi pylväs, jolle oli määritetty 8mm lahosyvyys ja kaksi, joilla lahosyvyys oli "4-5mm", kun muiden luokka oli "<4mm". Pylväitä oli sekä vuodelta 2009 että 2014. Kuva X esittää lentodatasta irrotettuja pylväiden spektrejä ja näiden iät ja lahosyvyydet. Huonokuntoisten pylväiden spektrit antoivat aina ikäluokassaan vahvimman kreosoottisignaalin. Kerätyssä lentodatassa lähes kaikki vuoden 2014 pylväät näyttävät indeksissä terveemmiltä vuoden 2009 pylväät. Tämä voi johtua aidosti pylväiden kunnosta, mutta on mahdollista, että kunnan lisäksi esim pylväiden ikä, tuotantosarja tai täsmällinen kyllästysaineen koostumus vaikuttaa havaintoon merkittävästi. Tulokset viittaavat, että menetelmää voisi olla mahdollista käyttää heikoimpien kreosoottipylväiden tunnistamiseen saman ikäluokan pylväiden joukosta, mutta menetelmän laajempaa hyödyntämistä ja tulosten automaattista tulkintaa voi vaikeuttaa signaalin riippuvuus pylväiden iästä ja tuotantosarjasta.

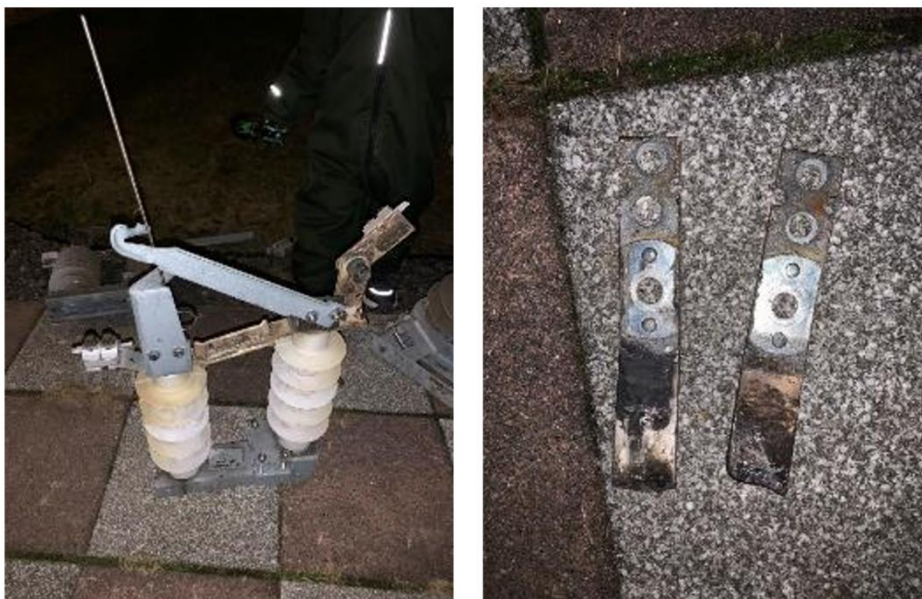
KUVA 22. NPS-tyyppin erotin ja palaneet koskettimet.

Jakeluverkon erottimen koskettimien huonokuntoinen välitys voi aiheuttaa erotinvaurioita ja sähkön laatuhäiriöitä laajalla alueella. Jos virtatien kosketin ei ole tarpeeksi kiinni, koskettimet hiljalleen palaavat, hitsaavat ja sulavat. Piiskan näkee maasta, mutta itse päävirtatien kuntoa tai asentoa ei läheskään aina. Jos pää- ja apukosketin ovat huonolla kontaktilla, jossain vaiheessa alkaa tapahtua lämpenemistä ja hitsaamista. Tällöin pinnoilta pitäisi löytyä huonon kontaktin aiheuttaman palamisen jäljiltä ”röpelöä”. Nyt tutkittiin, voisiko koskettimien ympäristöä hyperspektrikameralla kuvaamalla havaita palojälkiä tai muuta materiaalin pinnalle syntyvää muutosta, kun päävirtatien koskettimia on availtu ja laitettu kiinni virrallisena.

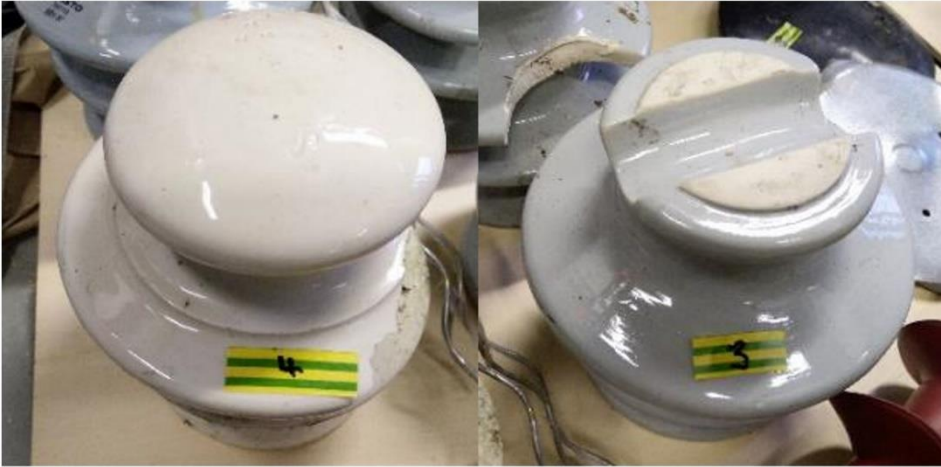
KUVA 27. Tutkittuja eristimiä.

Hyperspektri voisi tuoda lisäarvona halkeamien tunnistamiseen halkeaman luotettavamman luokittelun. Lentotarkastuksien yhteydessä linnun jätteitä on luokiteltu halkeamaksi, josta on luotu täysin turha kunnossapitotyö. Hyperspektrikameralla tällaiset virhetulkinnat pystyttäisiin välttämään suurella todennäköisyydellä. Rajoittavimpana tekijänä tässä on nykyisten markkinoilla olevien hyperspektikameroiden pieni resoluutio. Kuvissa 27 ja 28 on tutkittavaksi valittuja eristimiä.

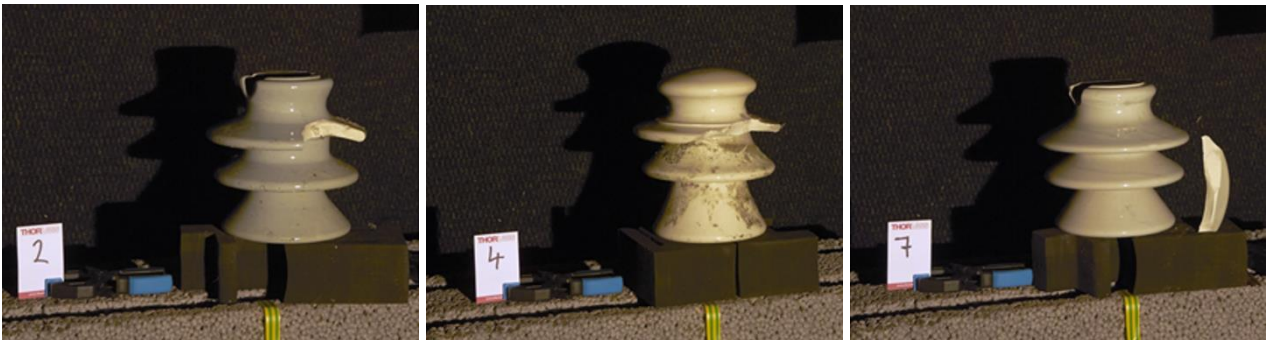
KUVA 28. Tutkittuja eristimiä laboratoriossa.

Laboratoritutkimuksissa eristimistä kerättiin spektrejä ASD FieldSpec 4 spektrometrillä sekä näitä kuvattiin hyperspektrikameroilla. Spektrejä vertaillaessa todettiin, että kaikki posliinit ovat sisältä saman värisiä ja spektraalisesti hyvin samankaltaisia keskenään, kuvan 29 mukaisesti. Näissä on varsin selkeä porrasmäinen spektrimuoto 440 nm spektrikaistan ympärillä. Periaatteessa tämän ympärille luotu spektri-indeksi voisi periaatteessa toimia hyperspektrikameran filttinä tunnistamaan haljenneen paljaan posliinimateriaalin.

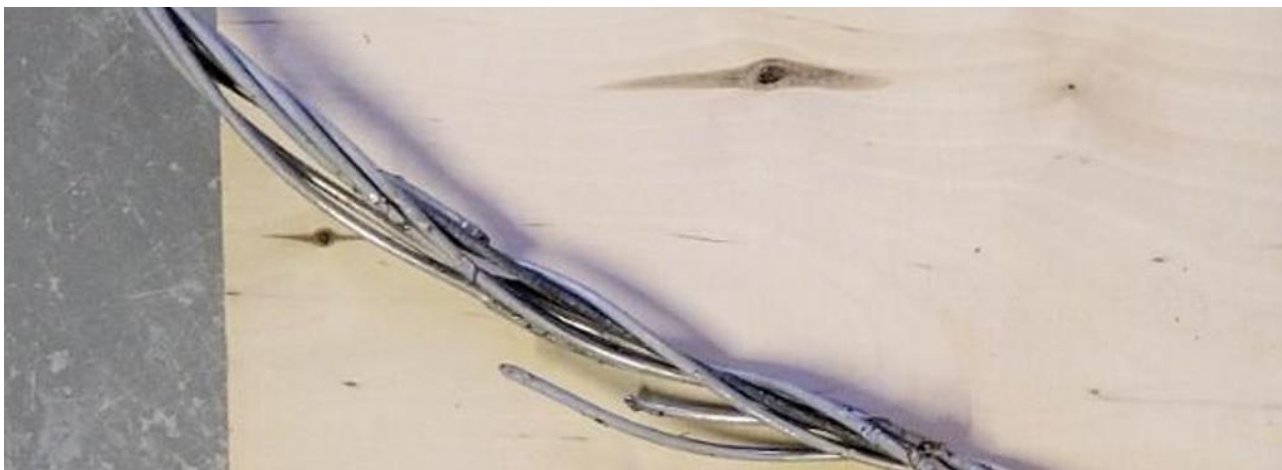
KUVA 30. Johtimen säievika.

Myöhemmin Elveran kanssa käydyssä keskustelussa nousi esiin, että säievika voisi olla kuitenkin kiinnostava. Erityisesti sillä näkökulmalla, että voitaisiinko ennakoida säievikaa analysoimalla palojälkeä, ts. muuttuuko johtimen metallin ominaisuus vikatapahtumassa siten, että sen rakenteen heikentymisen voisi havaita hyperspektrikameralla?

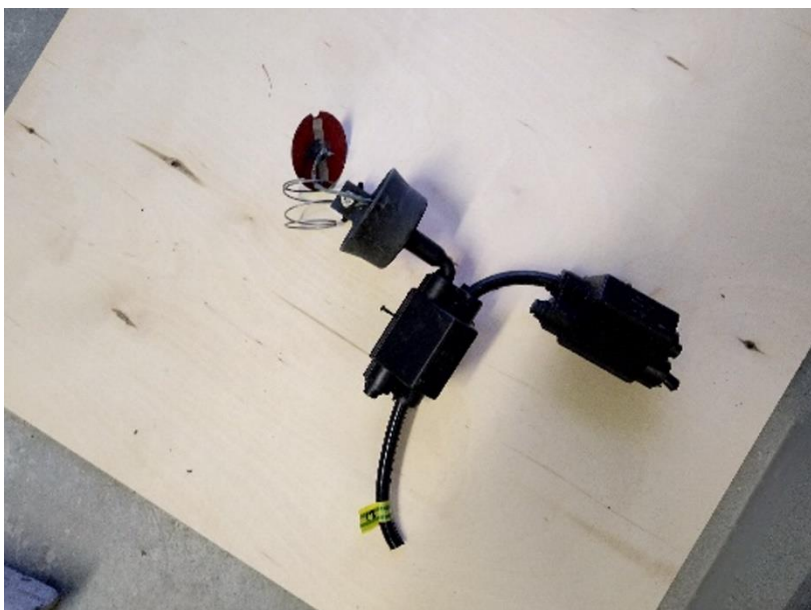
KUVA 33. Rikkoutunut PJ-ylijännitesuoja.

Kiinnostavana vikahavaintona esitettiin PJ-ylijännitesuojan rikkoutuminen. Ylijännitesuojia on ennen vanhaan asennettu viimeiselle pylväälle ennen liittymää. Niiden rikkoutumista/laukeamista ei välttämättä näe ihmissilmin. Palojälkiä, nokea tai vastaavaa voi näkyä ulospäin, mutta myös komponentin sisällä on voinut tapahtua mekaaninen rikkoutuminen.
