Kaukolämpöverkon vaurioutilasto 2018

Energiateollisuus

Kaukolämpö

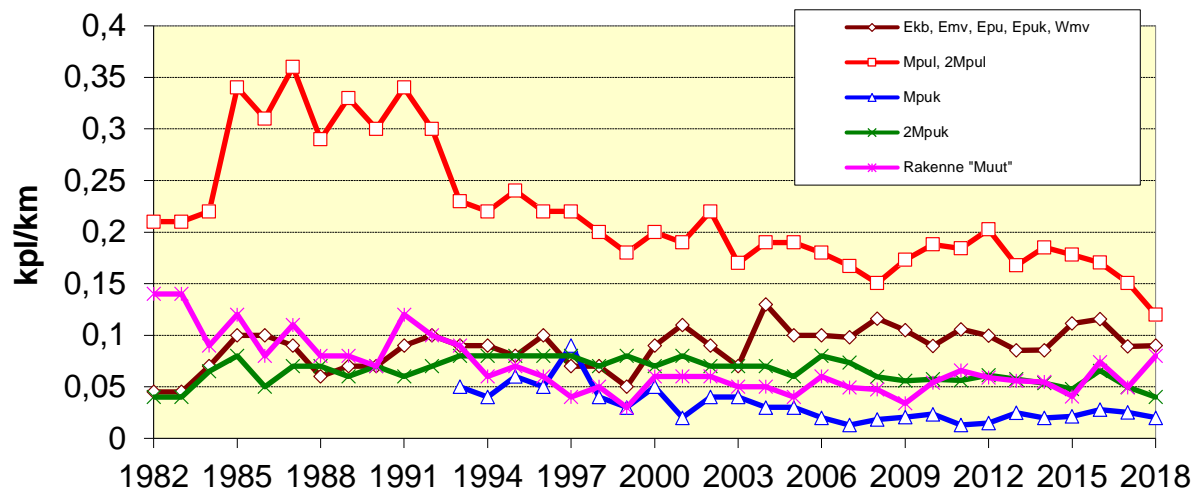
Kuva 1. Kaukolämpöjohtojen vikaantuvuus 1982-2018

Keskimääräinen vauriotiheys edelleen hieman laskenut ollen 2018 0,05 kpl/km (0,06 2017 ja 0,07 2016). Sama vähittäinen lasku näkyy myös johtotyypeittäin (kuva 1). Huomionarvoista on, että kiinnivaahdotetulla kaksiputkirakenteella Mpuk vauriotiheys oli edelleen vain 0,02 kpl/km.

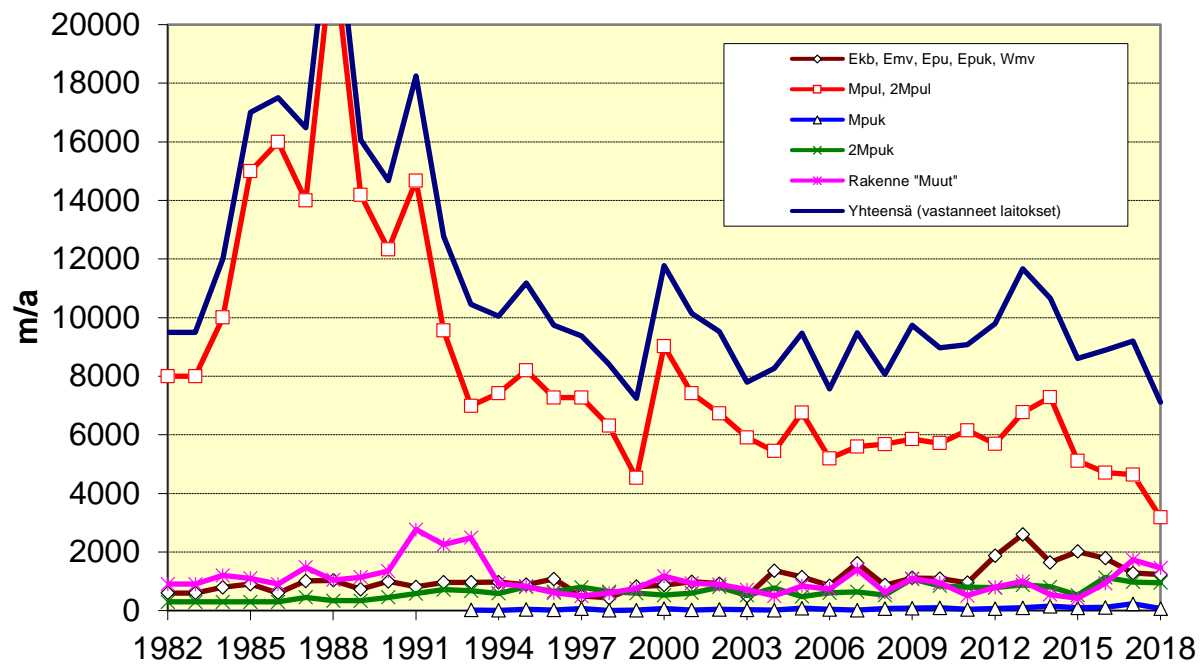
Kuva 2. Vuosittain uusittu kokonaisjohtopituus 1982-2018

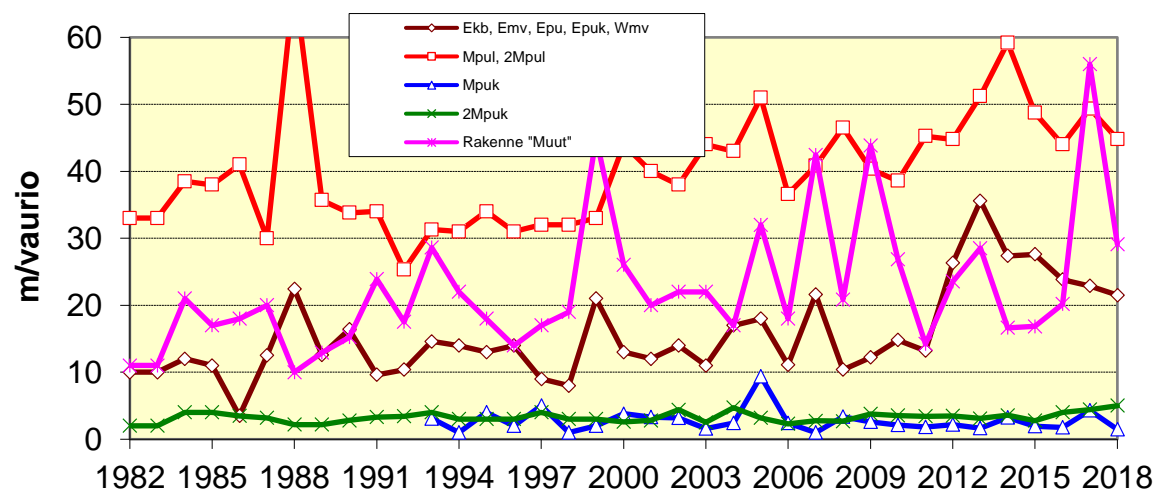
Kuva 3. Vauriota kohti uusittu johtopituus 1982-2018

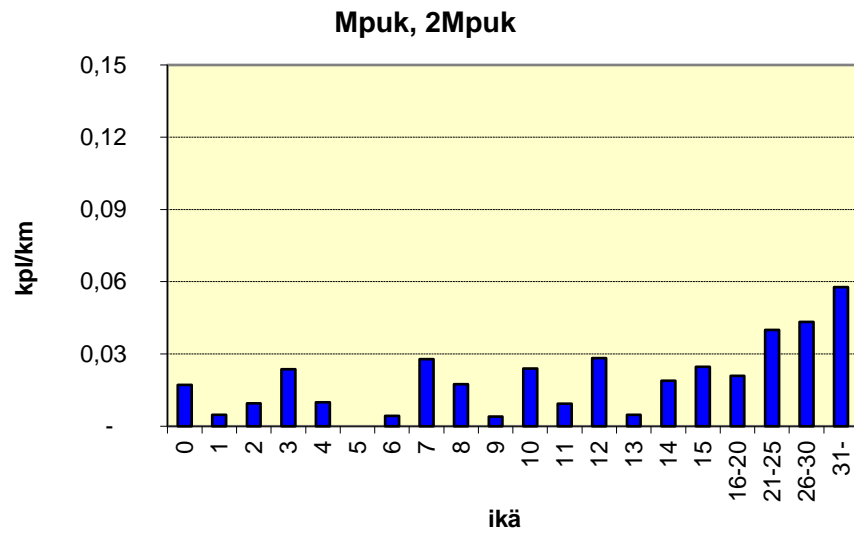
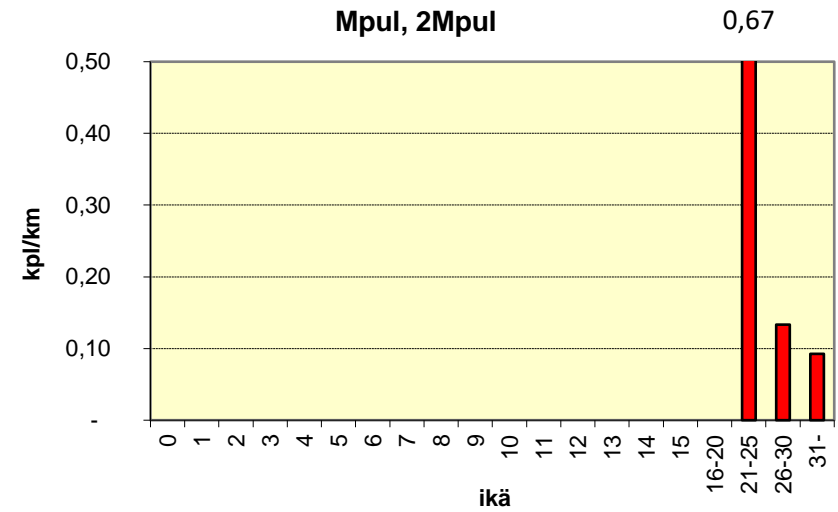
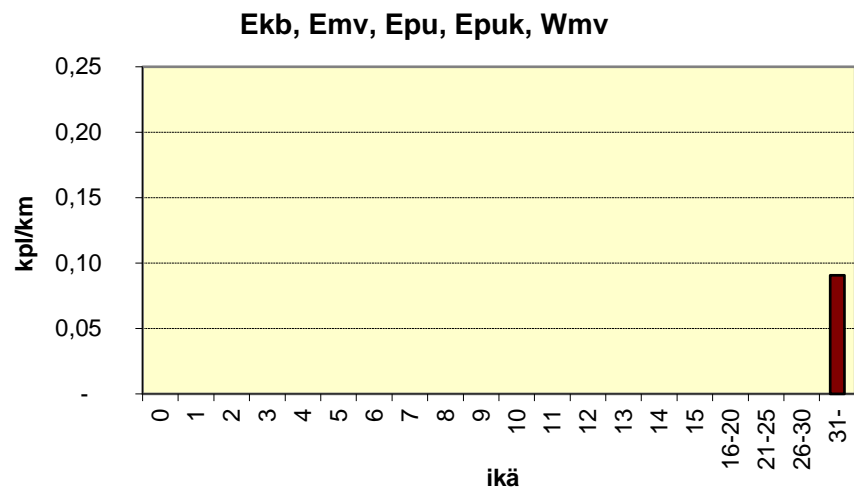
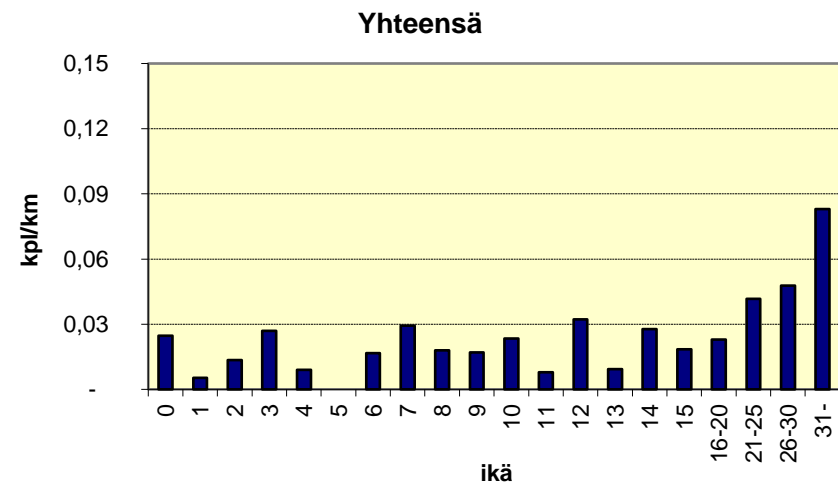
Kuva 4. Vaurioiden esiintymistiheys johdon käyttöiän suhteen 2018

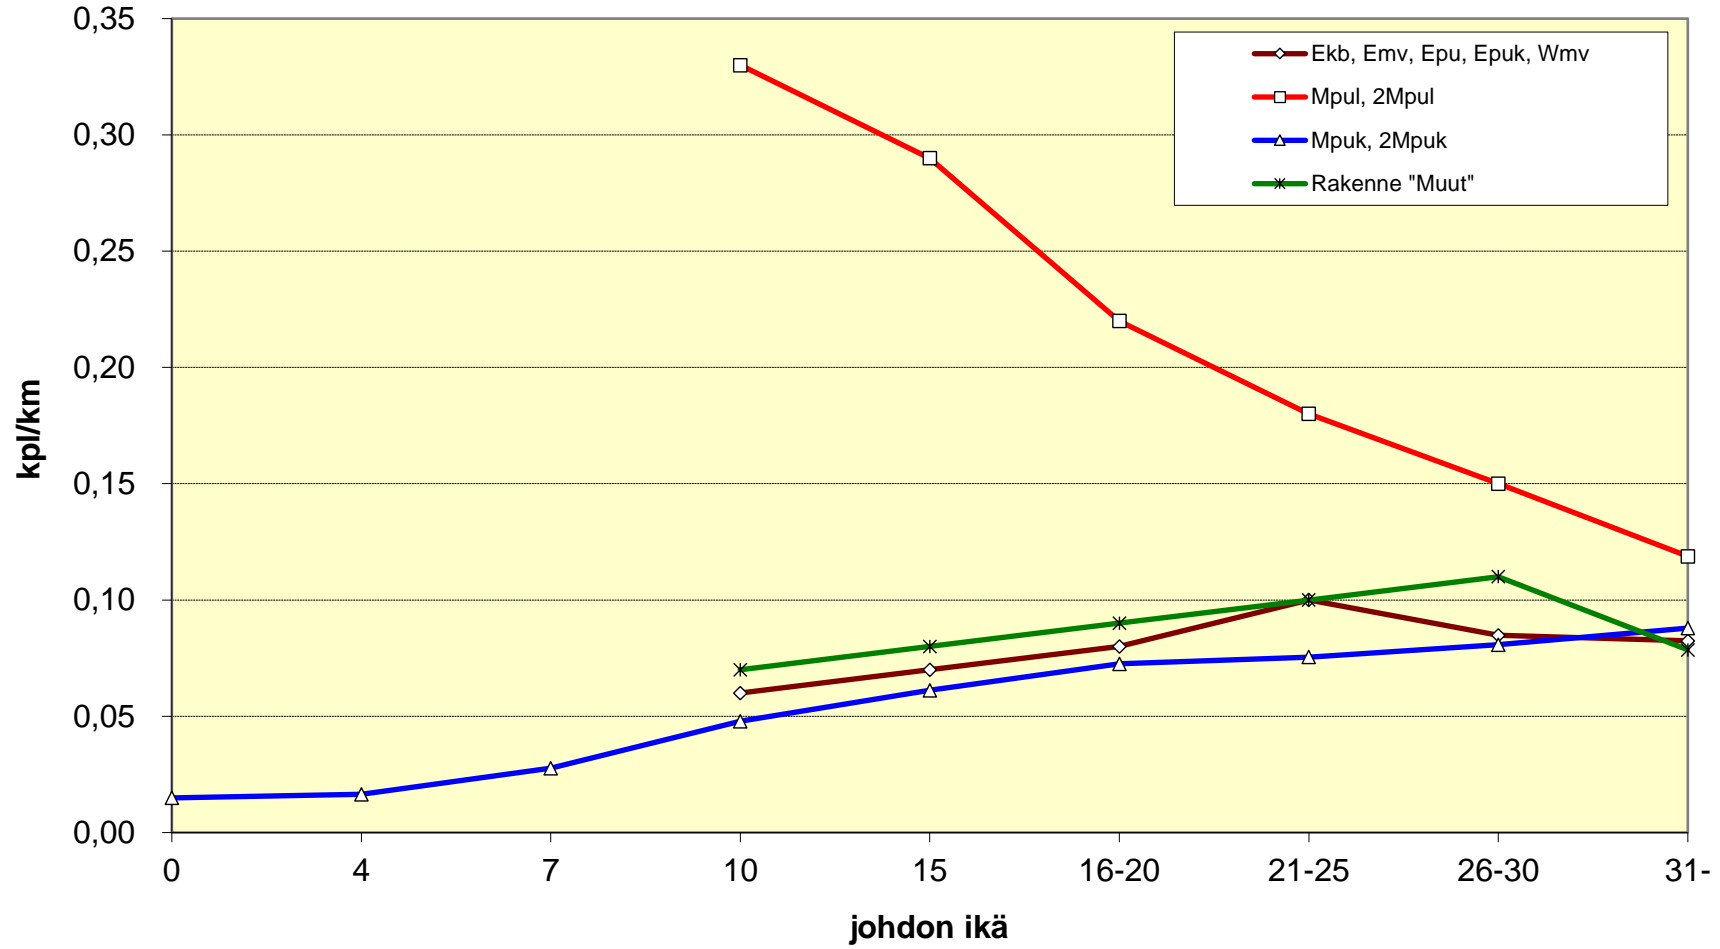
Kuva 5. Vaurioiden esiintymistiheys johdon käyttöiän suhteen keskimäärin vuosina 1987-2018

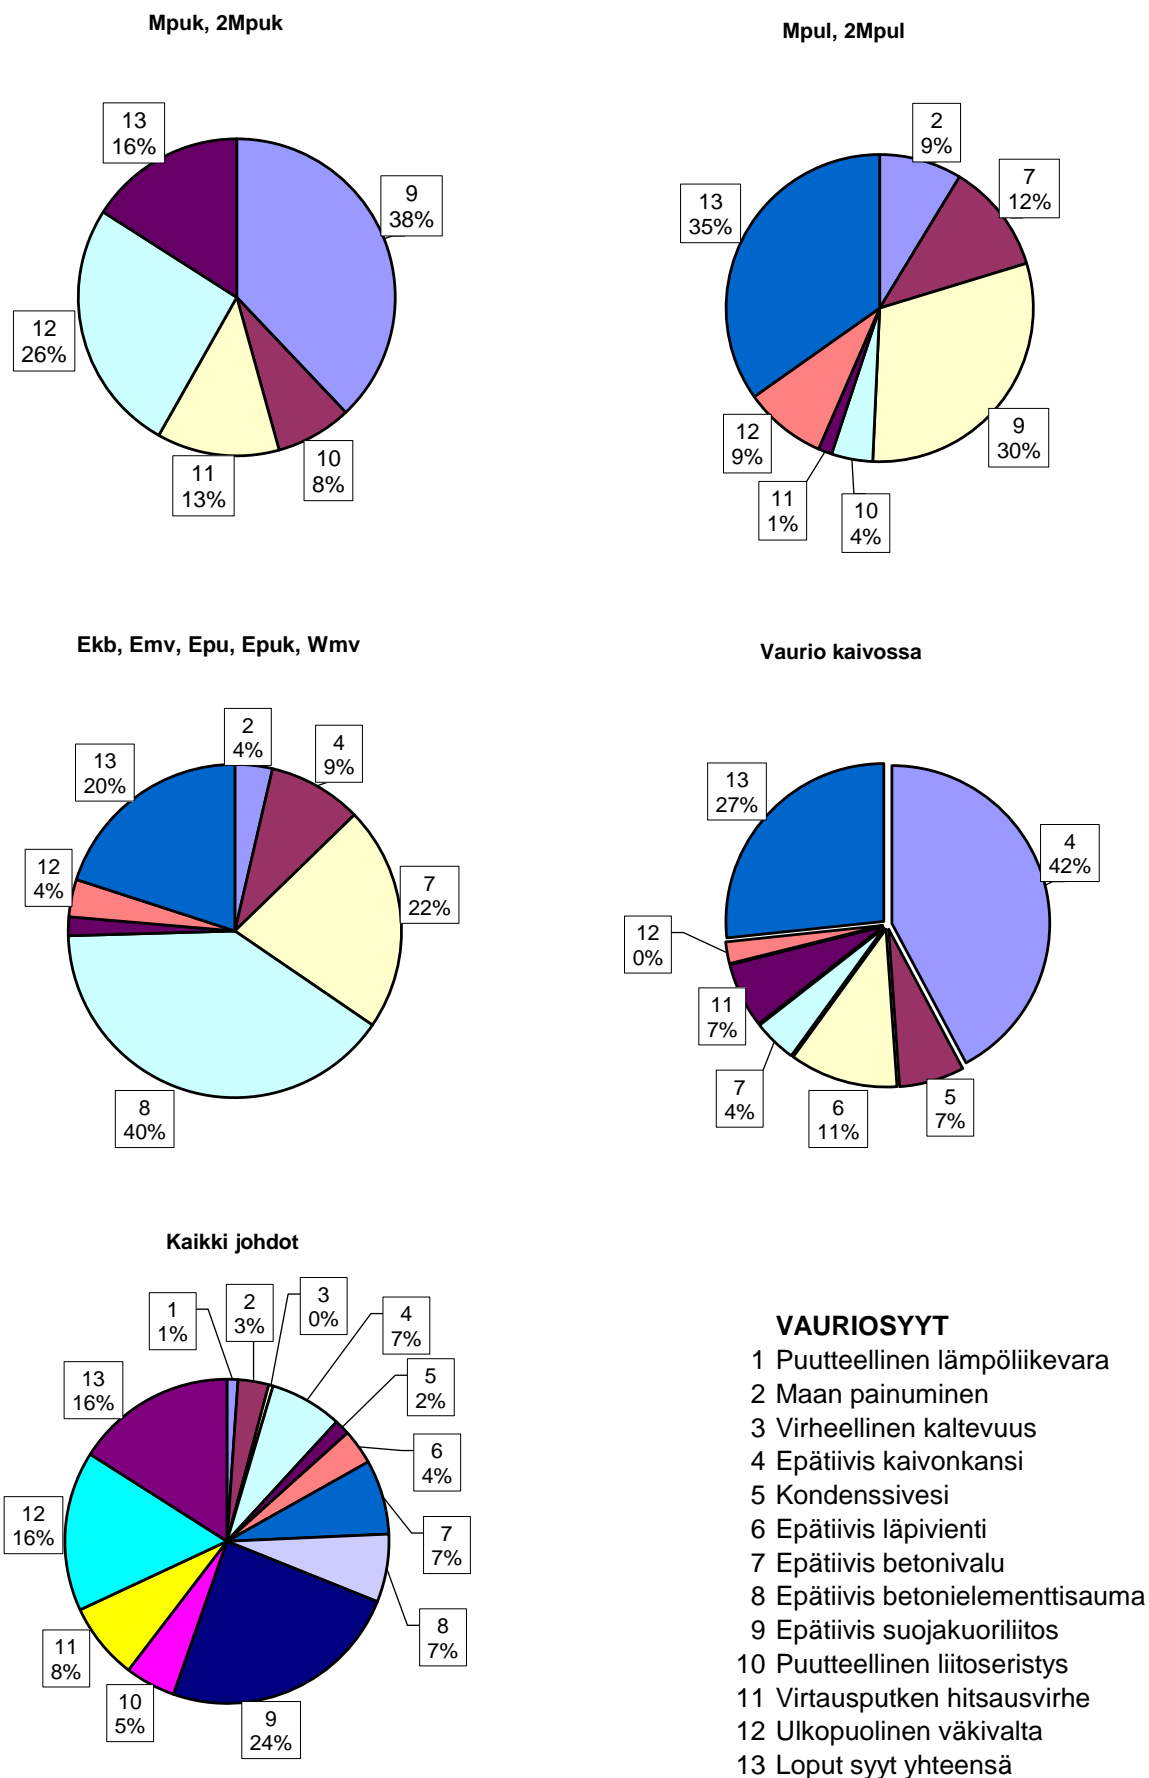
Kuva 6. Vauriosyiden prosentuaalinen jakauma 2018

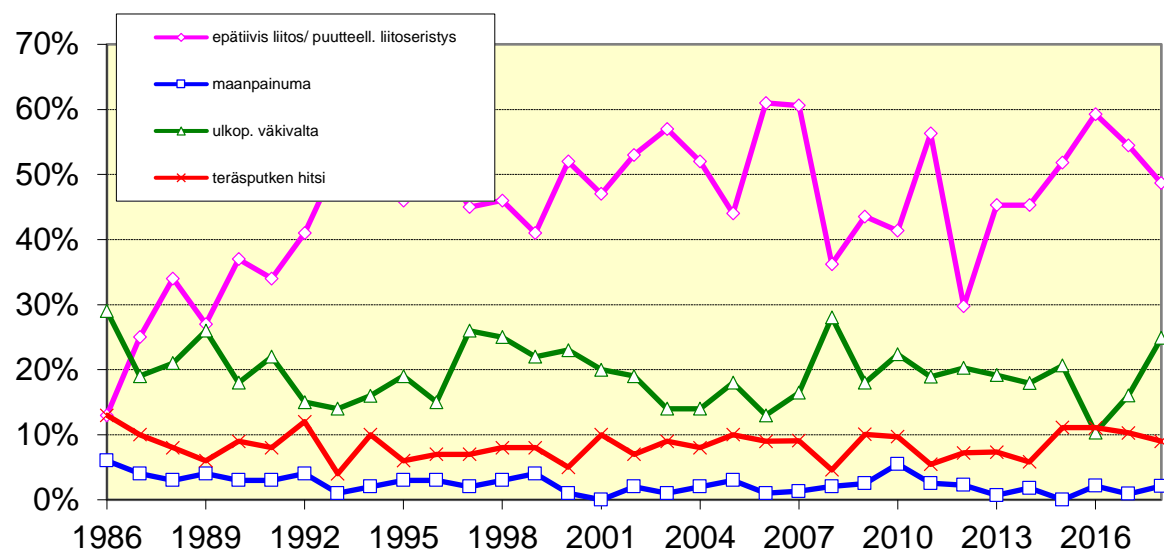
Kuva 7. 2Mpuk-rakenteen vauriosyiden kehitys

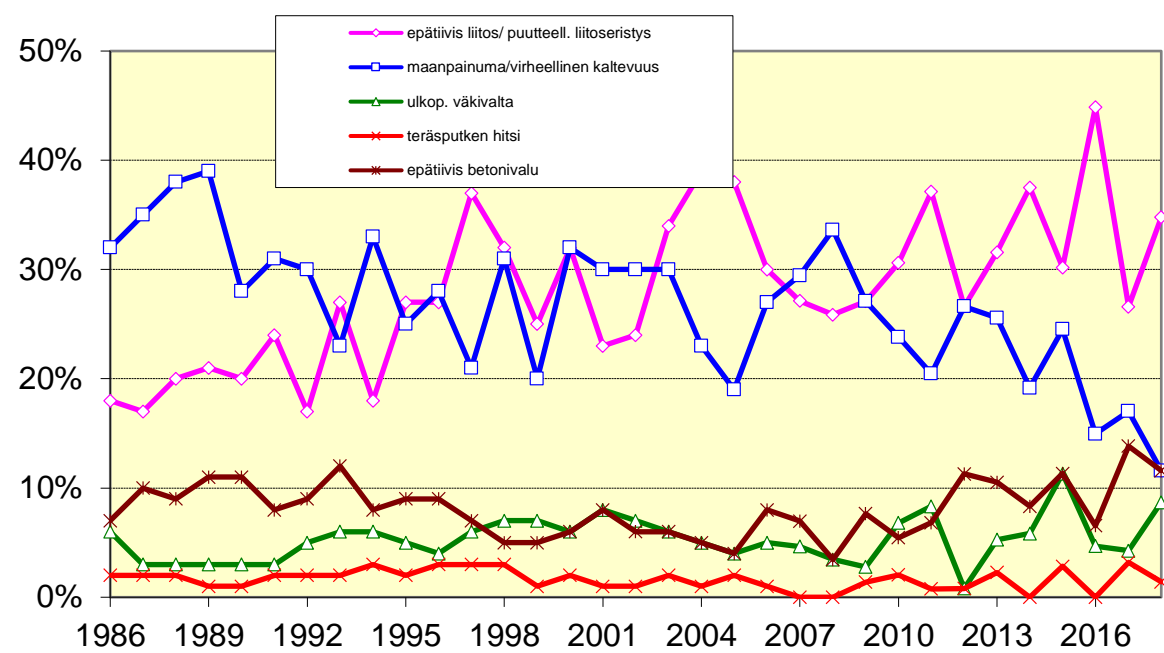
Kuva 8. Mpul-rakenteen vauriosyiden kehitys

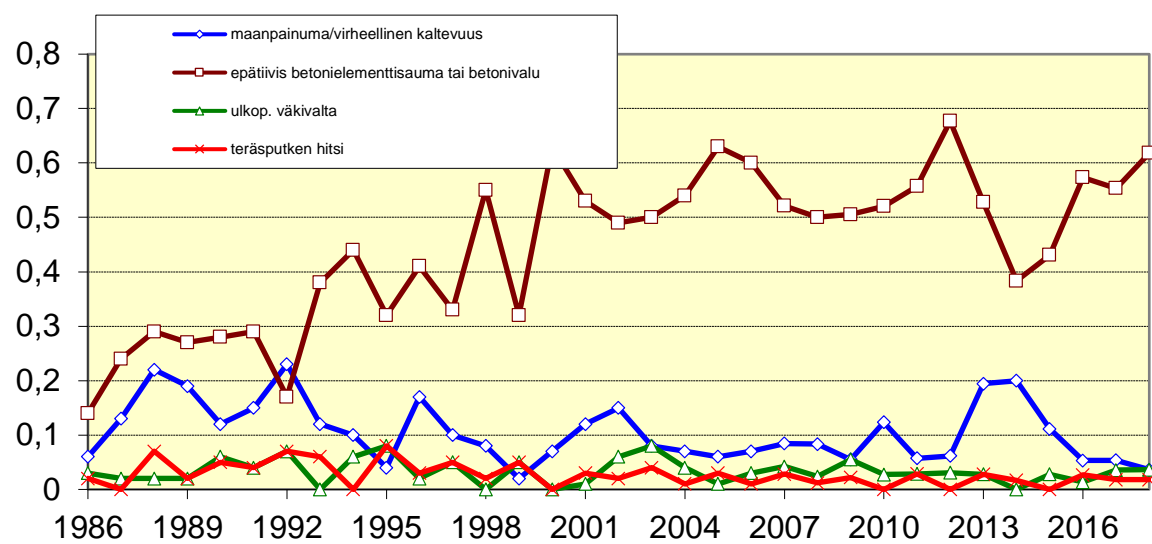
Kuva 9. Kokoelementtikanaavien (E) vauriosyiden kehitys

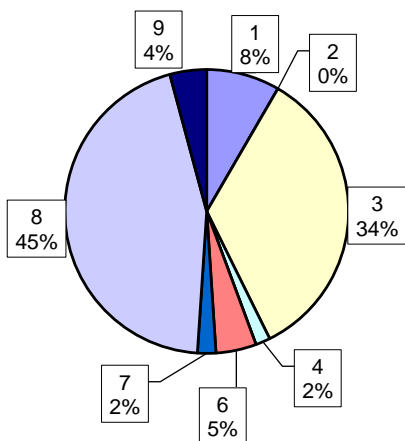
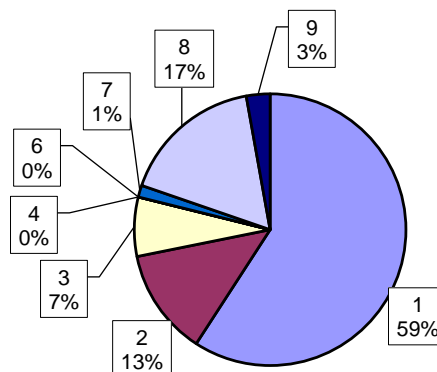
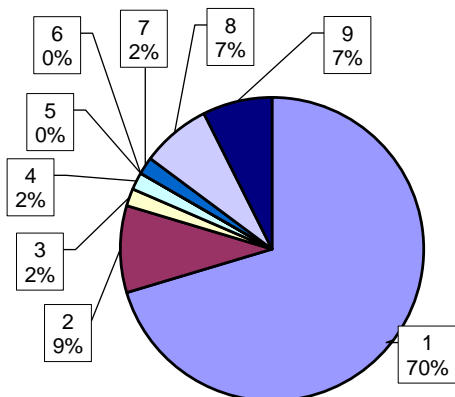
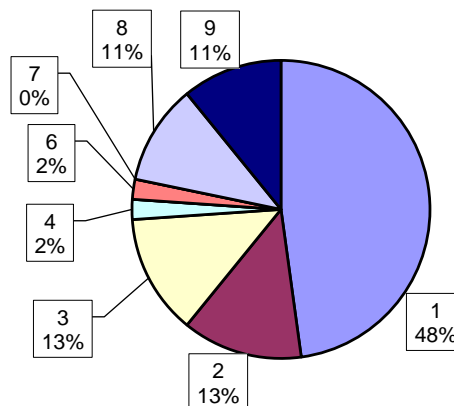
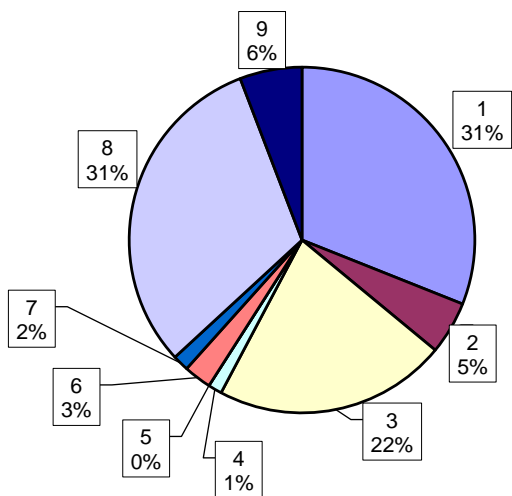
- 1 Vettä kaivossa/kellarissa/lj-huoneessa
- 2 Höyryä tuuletusputkesta
- 3 Sula/lämmin/kuiva alue maassa
- 4 Poikkeava lisäveden kulutus
- 5 Hälytysjärjestelmä (Mpuk, 2Mpuk)
- 6 Verkon lämpökamerakuvaus
- 7 Kaukolämpöveden väriaine
- 8 Ulkopuolinen ilmoitus
- 9 Muut

Kuva 10. Vaurioiden havaitsemistavan prosentuaalinen jakauma

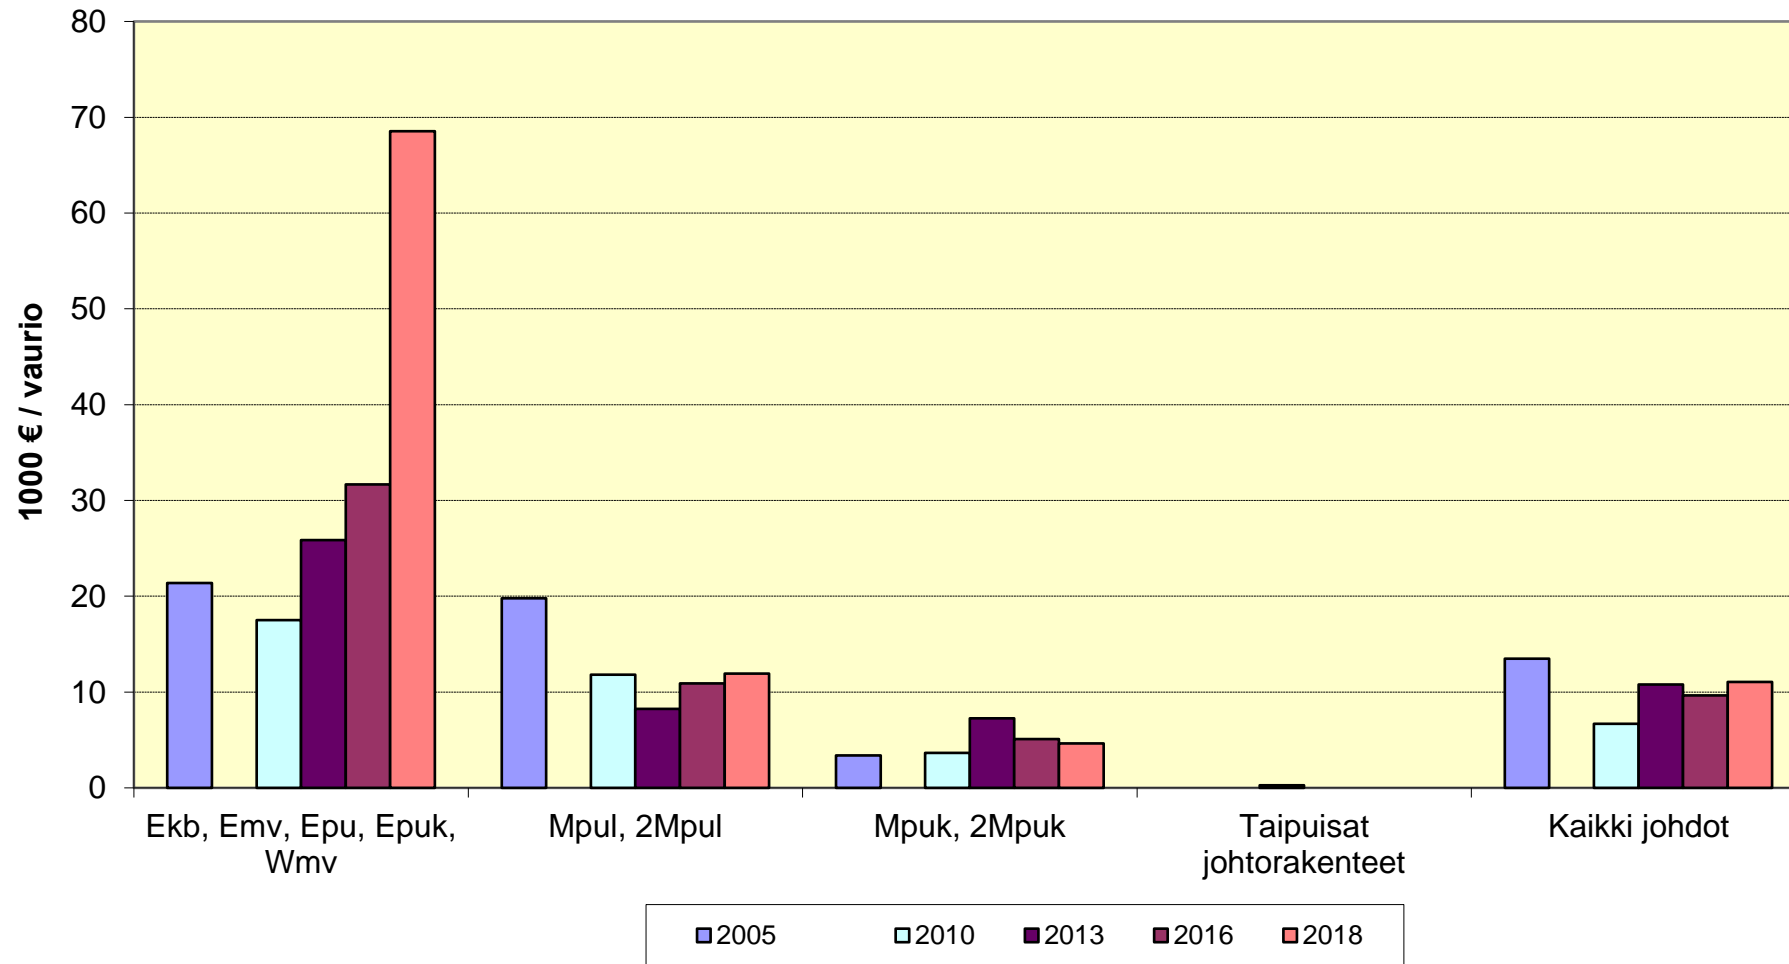
HUOM! 2010 - 2018 puuttuu isojen kaupunkien kustannustiedot valtaosin

Kuva 11. Vaurioiden keskimääräiset korjauskustannukset eri johtotyypeillä 2005-2018

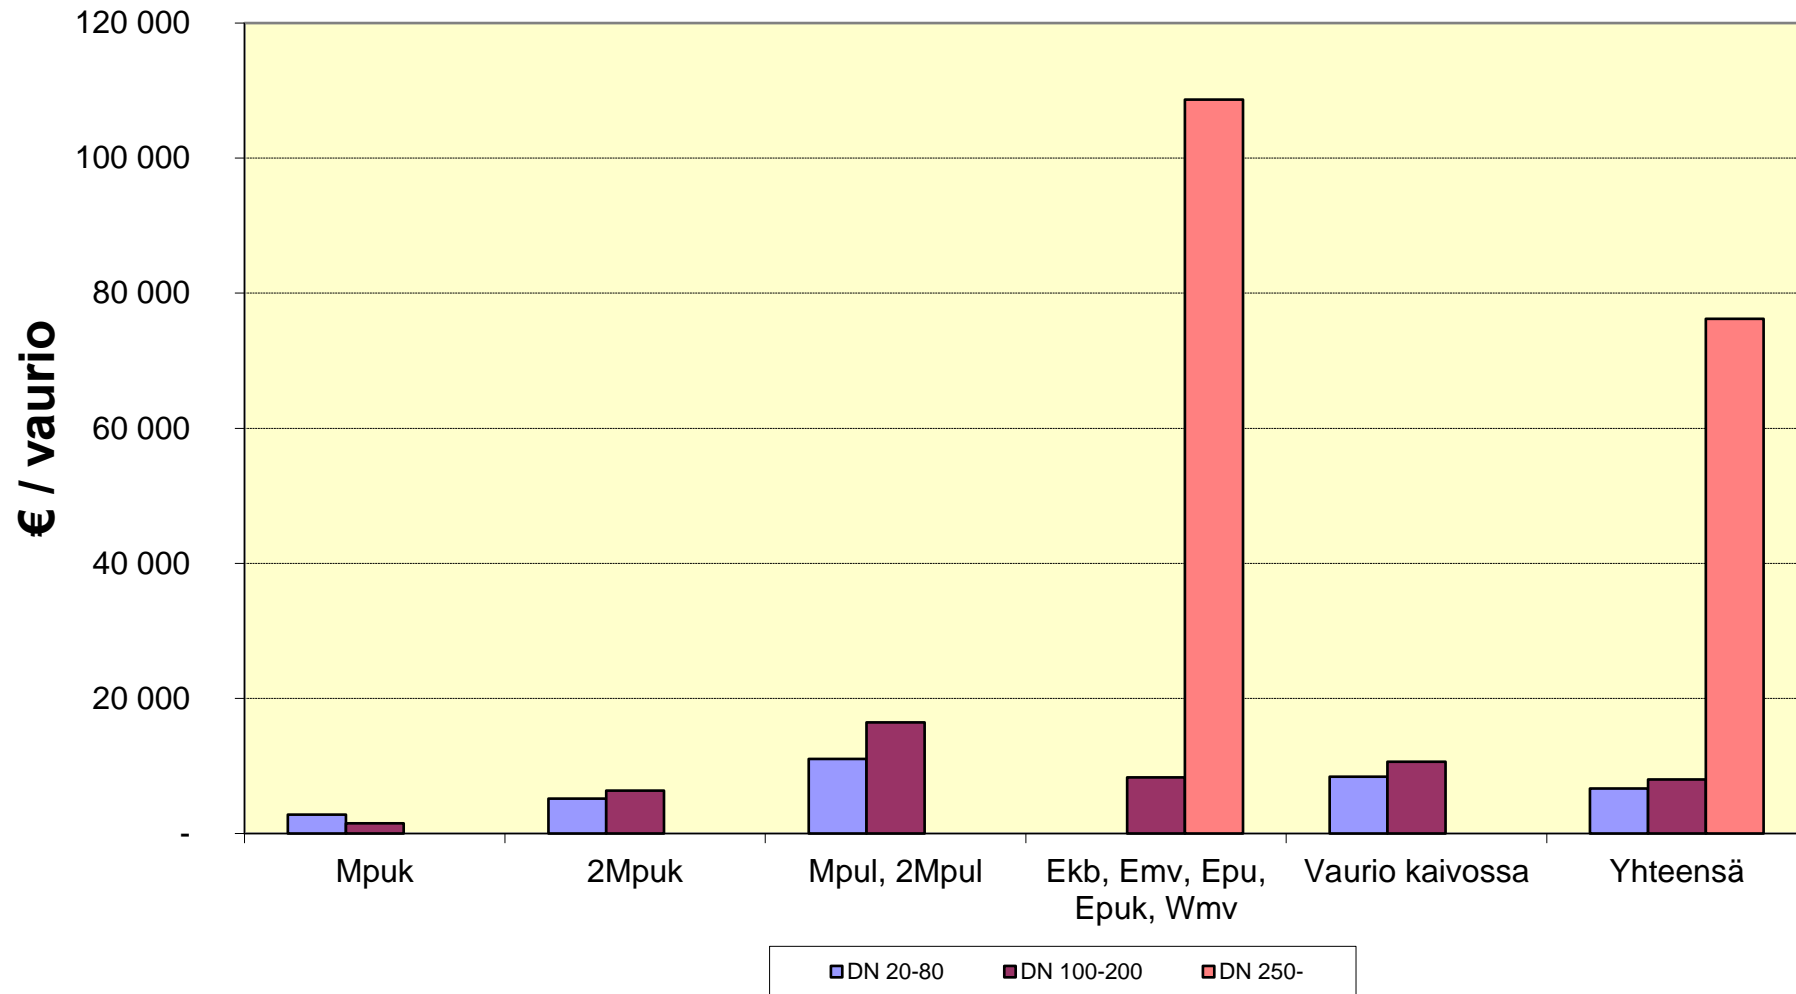
HUOM! Perustuu hyvin pieneen vauriomäärään, joista kustannus ilmoitettu (yhteensä 84 kpl)

Kuva 12. Vaurioiden keskimääräiset korjauskustannukset eri johtotyypeillä kokoluokittain 2018

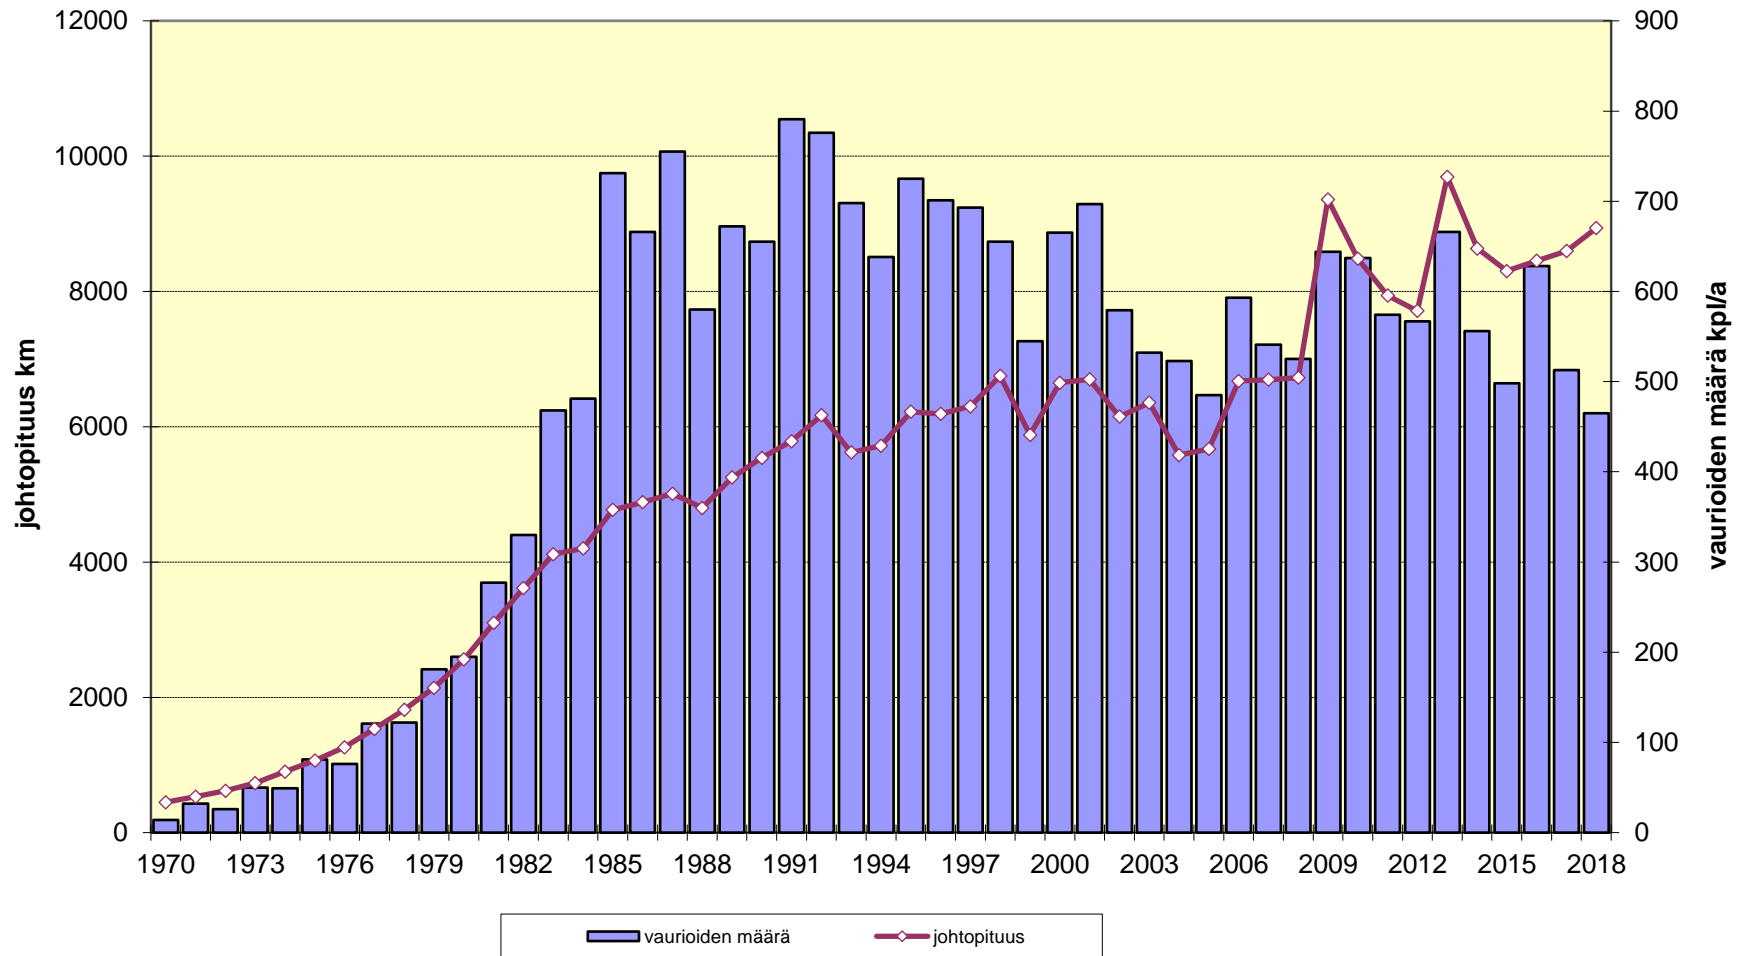
Kuva 13. Vauriokyselyyn vastanneiden jäsenlaitosten yhteenlasketut johtopituudet ja vaurioiden vuosittaiset lukumäärät 1970-2018

Vauriokyselyyn vastanneiden jäsenlaitosten kokonaisjohtopituuden ja vaurioiden vuosittaisen lukumäärän kehitys vuodesta 1970 lähtien on esitetty kuvassa 13.
